UNIVERSIDADE DE SÃO PAULO
ESCOLA DE ENGENHARIA DE SÃO CARLOS
ENGENHARIA AMBIENTAL

ESTUDO GEOLÓGICO-GEOTÉCNICO PARA AVALIAÇÃO DA
DEGRADAÇÃO DA DINÂMICA DE ÁGUAS NA BACIA DO
RIBEIRÃO DO PINHEIRINHO, SÃO PAULO, BRASIL.

Monografia apresentada ao curso de
graduação em Engenharia Ambiental
da Escola de Engenharia de São
Carlos da Universidade de São Paulo.

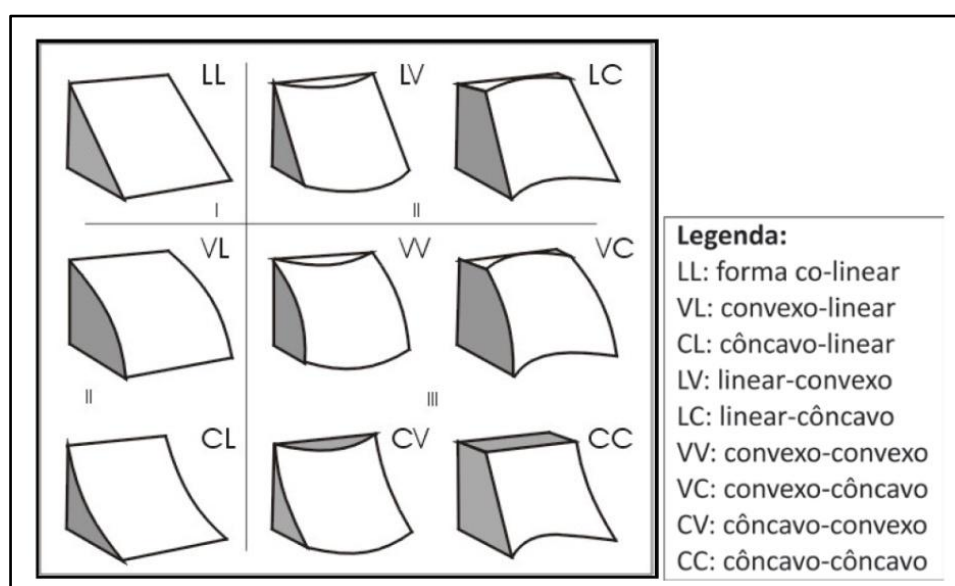
Figura 4 - Tipos geométricos de encostas. (RUHE, 1975).

Em relação ao modelo de Ruhe, XuJiongxin (1996), aponta que a probabilidade de deposição de sedimento é menor e a intensidade de erosões é maior nas encostas convexas no comprimento; nas encostas côncavas, tanto a infiltração quanto a deposição de sedimentos é maior, devido ao declínio da velocidade de escoamento em função do seu formato geométrico. Por outro lado, a largura das encostas côncavas propicia uma concentração de escoamento, podendo desencadear, principalmente, grandes erosões lineares; as convexas apresentam escoamento mais disperso, desenvolvendo erosões laminares, mas também lineares em menor escala.

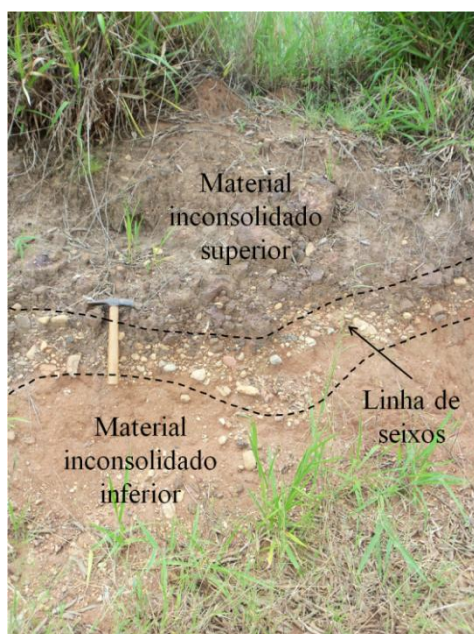
Figura 7 - Identificação de diferentes materiais inconsolidados em talude.

Na etapa de campo, houve, inicialmente, um mapeamento dos materiais geológicos na escala do trabalho, utilizando-se como base a topografia, observação dos contatos entre diferentes unidades geológicas, análise visual de materiais de diferentes texturas e utilização de mapa de materiais inconsolidados em outra escala, como apresentado nas Figuras 7 e 8. A partir das observações de campo, elaborou-se o mapa de materiais inconsolidados com a distribuição dos materiais anterior ao processo de uso intensivo da bacia, buscando-se descrever as diferentes unidades por meio da elaboração de perfis estratigráficos.

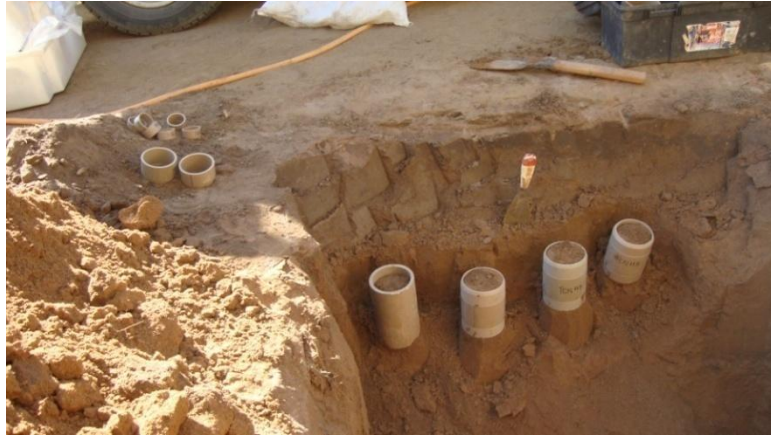
Figura 9 - Extração de amostras em trincheira.

Os trabalhos de campo envolveram ainda a amostragem de solo, realizada com base nas informações prévias sobre os tipos de materiais presentes na área, assim como no uso e ocupação. Retiraram-se amostras indeformadas, com auxílio de tubo de PVC de parede rígida, e deformadas, sendo que em alguns pontos foram feitas trincheiras de cerca de 1 metro de profundidade para retirada de amostras de diferentes horizontes (Figura 9).

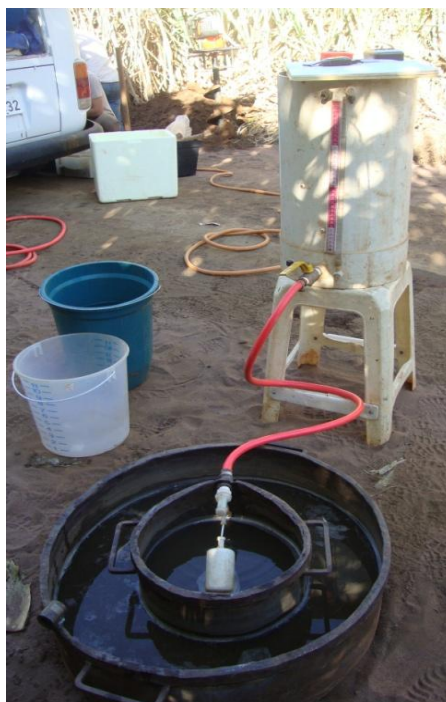
Figura 10 - Ensaio de infiltração com infiltrômetro de duplo anel.

O ensaio com infiltrômetro de duplo anel consiste na infiltração de água no solo a uma carga constante por meio de dois anéis concêntricos, cravados de 5 cm a 10 cm de profundidade (Figura 10). O anel externo tem como função garantir que o fluxo de água no solo decorrente do anel central seja efetivamente vertical, evitando linhas de fluxo em outras direções, como é mostrado na Figura 11. A lâmina d'água no anel externo deve estar sempre abaixo da lamina do anel central.

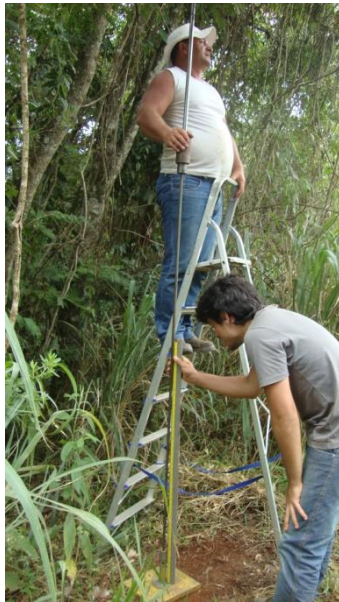
Figura 12 - Ensaio de resistência mecânica à penetração

Para determinação da resistência à penetração utilizou-se um penetrômetro dinâmico (Figuras 12 e 13), sendo o ensaio realizado a partir da superfície do solo até uma profundidade de cerca de 1,80 m. O penetrômetro utilizado é composto por duas hastes metálicas, uma inferior, na qual é rosqueada a ponteira metálica, e a superior onde desliza-se verticalmente o êmbolo (martelo) a partir de uma altura conhecida, impactando a junção responsável pela união das hastes descritas.

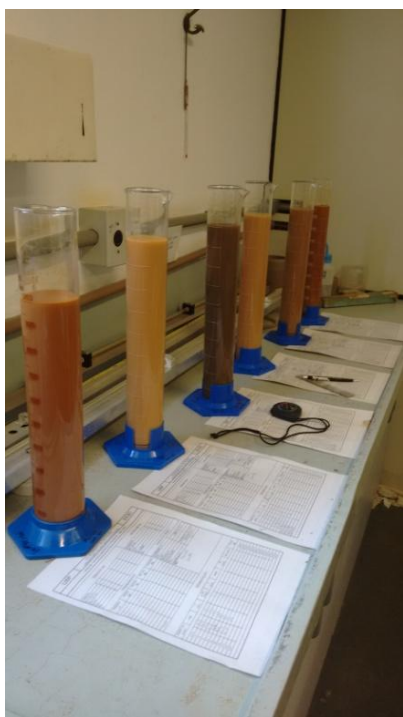
Figura 14 - Etapa de sedimentação da análise granulométrica conjunta.

O ensaio de análise granulométrica conjunta (Figura 14) foi realizado mediante as Normas Brasileiras ABNT NBR 6457 e ABNT NBR 7181 e o ensaio para determinação de massa específica dos sólidos (ρ_s) (Figura 15) executado segundo a Norma Brasileira ABNT NBR 6508, ambos realizados a partir das amostras deformadas coletadas.

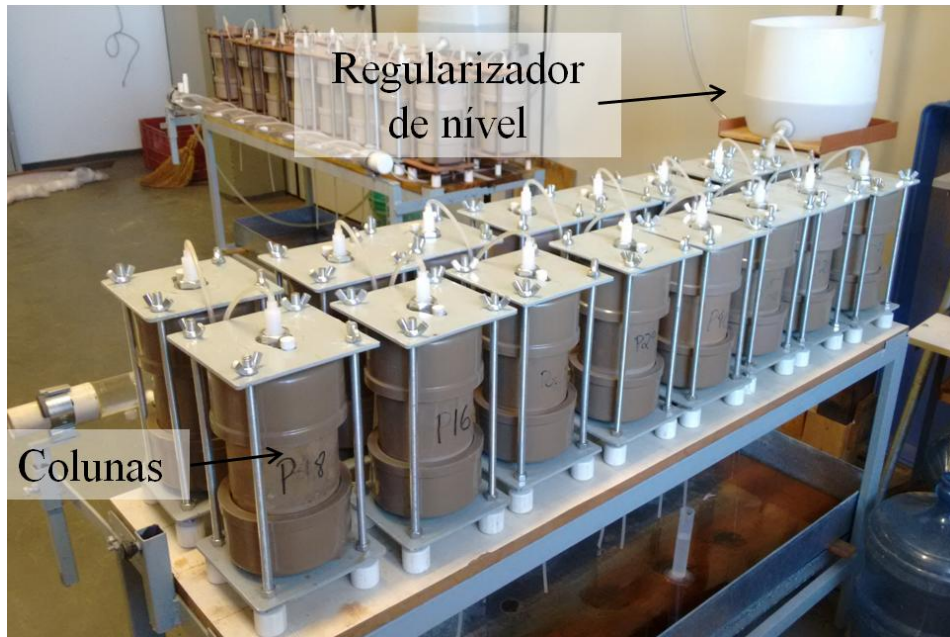
Figura 16 - Ensaio de condutividade hidráulica saturada em laboratório.

O ensaio de condutividade hidráulica saturada é realizado em laboratório, sob carga hidráulica constante, como apresentado na Figura 16. As amostras utilizadas foram extraídas com auxílio de um tubo de PVC de parede rígida, de cerca de 9,7 cm de diâmetro por 15 cm de altura, sendo posteriormente rasadas e preparadas para o ensaio juntamente ao tubo.

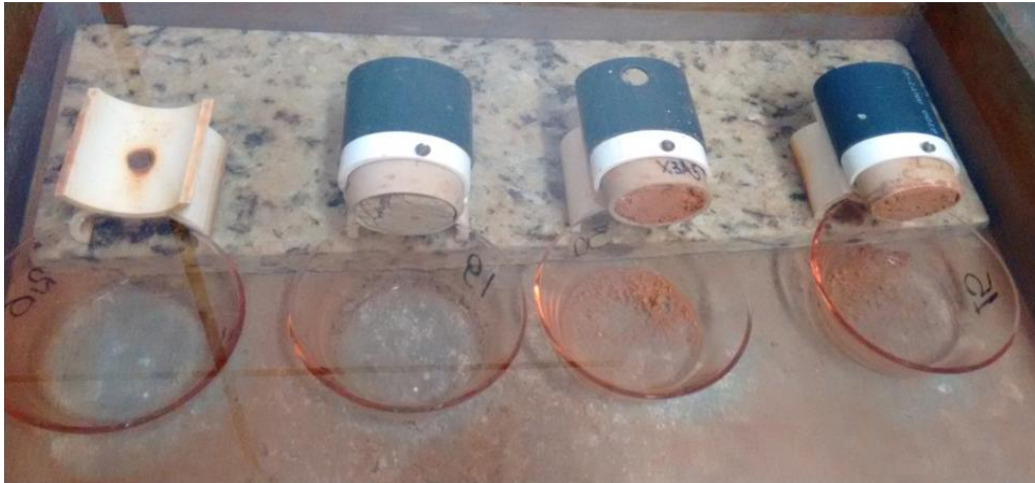
Figura 19 – Equipamento utilizado no ensaio de perda de massa por imersão.

A segunda etapa do ensaio de erodibilidade constitui-se na perda de massa por imersão, onde, findado o ensaio de absorção de água, retira-se a amostra saturada do recipiente cilíndrico e insere-se em um cilindro que, por sua vez, é apoiado em um suporte de modo que a superfície livre da amostra fique na posição vertical. A Figura 19 apresenta o equipamento utilizado nesta etapa.

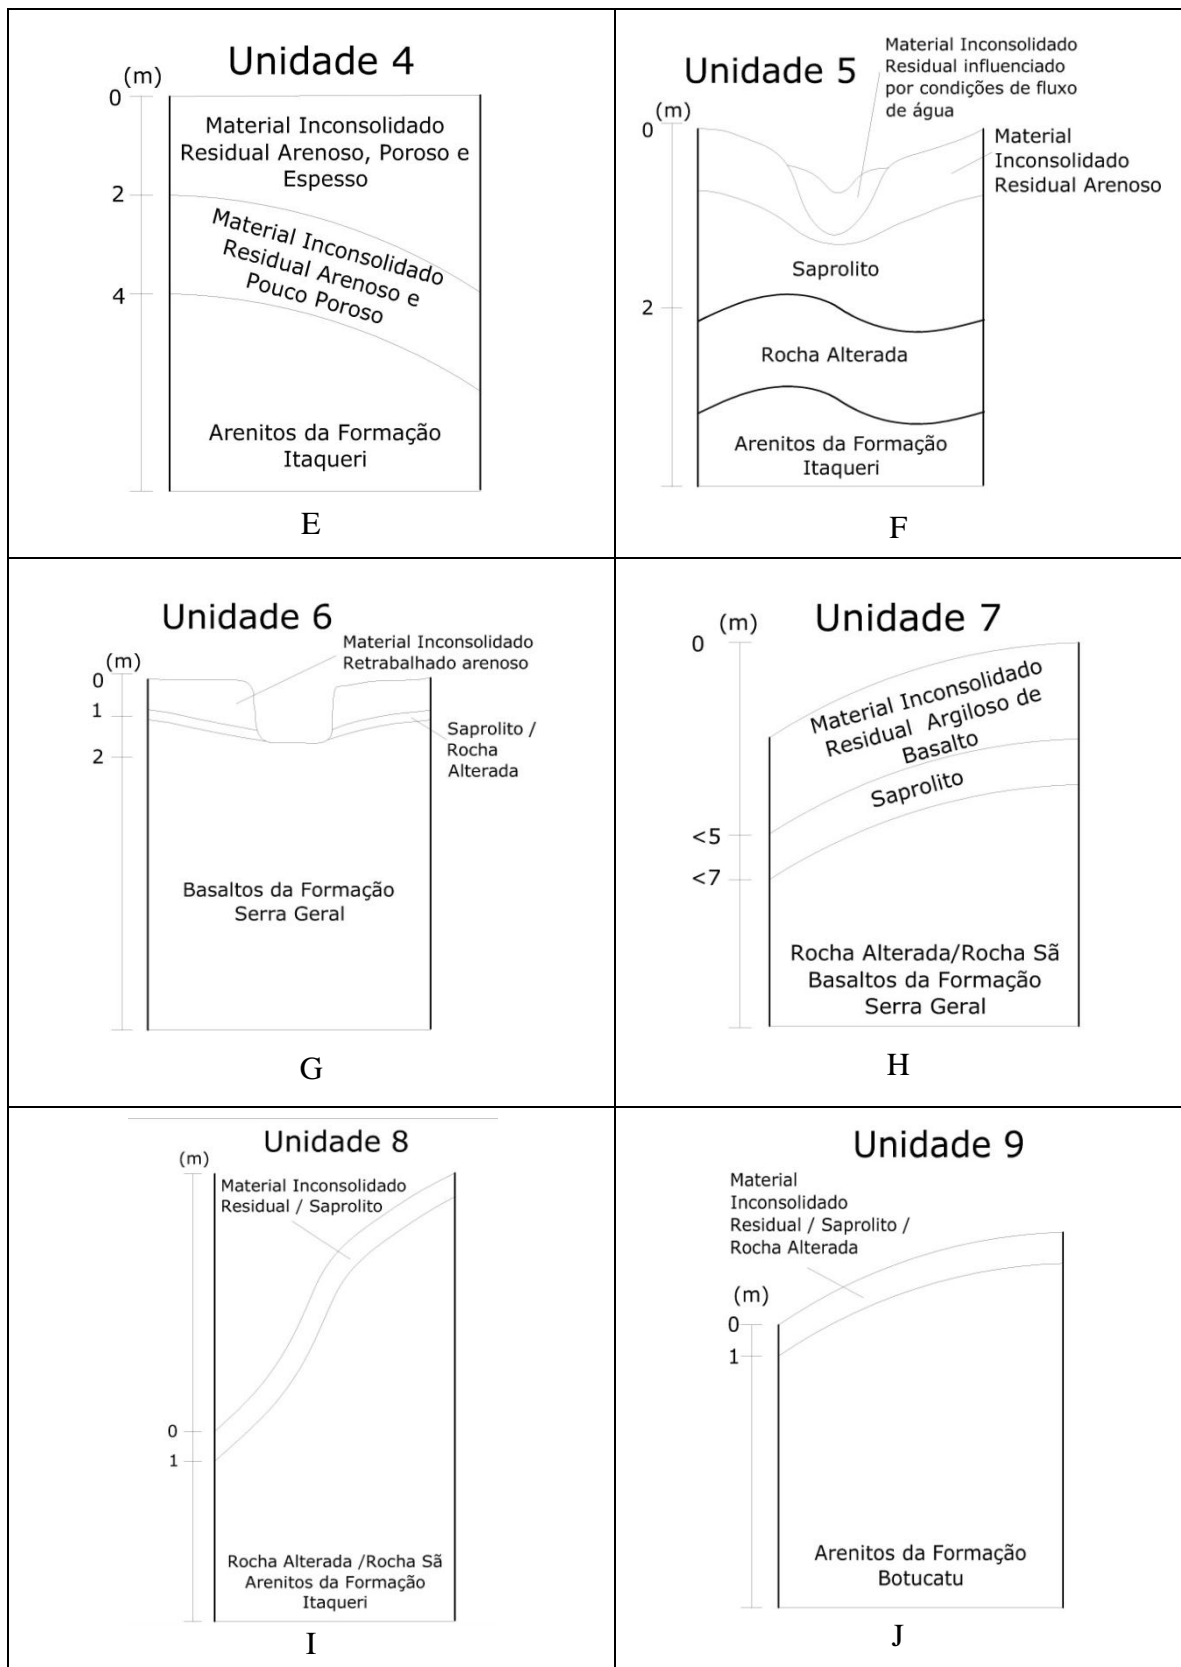
Figura 22 - Perfis estratigráficos de materiais inconsolidados.

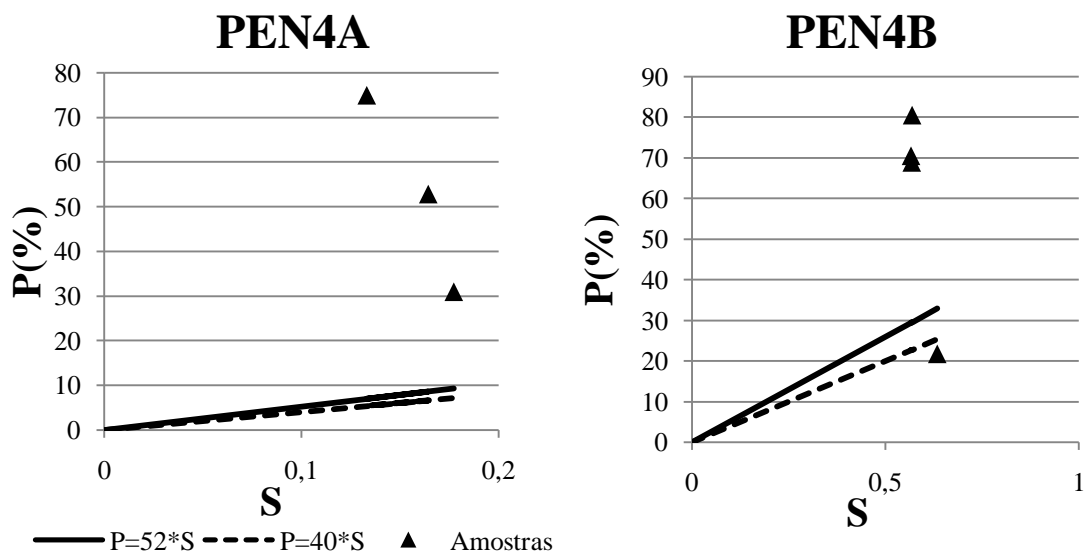
Figura 24 - Distribuição dos valores de erodibilidade das amostras para o ponto PEN 4.

Ponto	Amostra	S	P (%)	E (Nogami & Villibor, 1979) E=52*S/P	E (Pejon, 1992) E=40*S/P
Pen 4A	Pen4A1	0,16	52,83	0,16	0,12
	Pen4A3	0,13	74,97	0,09	0,07
	Pen4A4	0,18	30,94	0,30	0,23
Pen 4B	Pen 4B2	0,57	68,82	0,43	0,33
	Pen 4B3	0,57	70,45	0,42	0,32
	Pen 4B4	0,57	80,46	0,37	0,28
	Pen 4B5	0,63	21,68	1,52	1,17

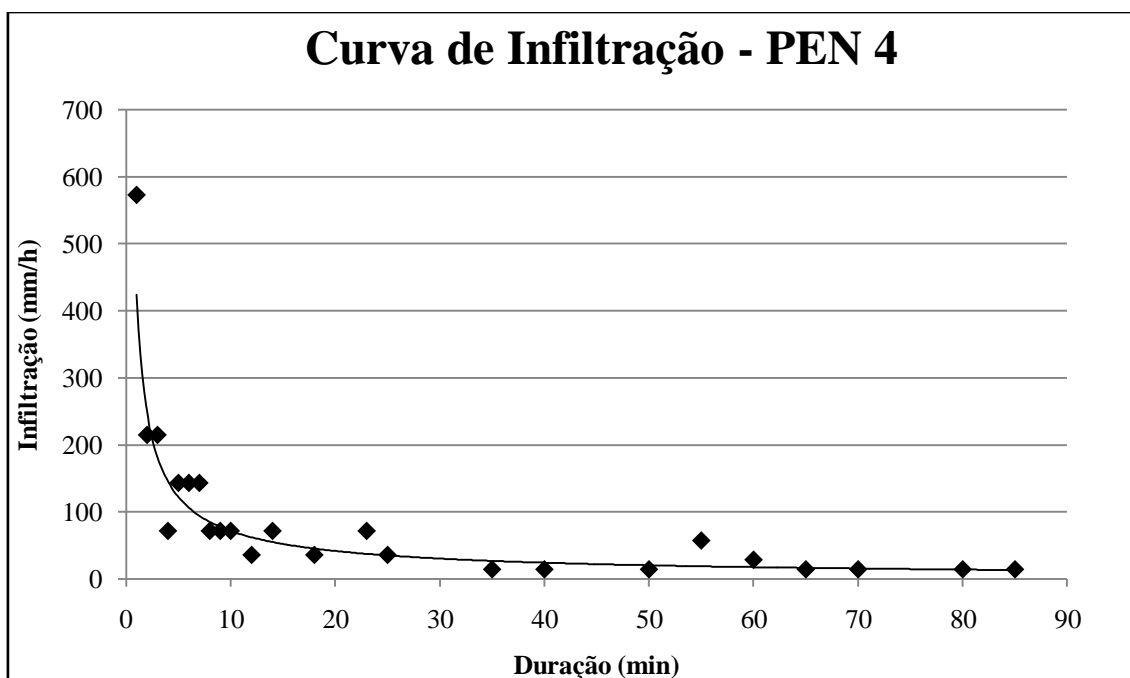
Figura 25 - Curva de infiltração para o ponto PEN 4.

A variação da infiltração para o local PEN 4 é descrita pela curva de infiltração de água no solo apresentada na Figura 25, tendo como condutividade hidráulica saturada média $3,6 \cdot 10^{-4}$ cm/s, após atingido regime constante. A frente de molhamento atingiu cerca de 0,60 m, com um tempo total de ensaio de 85 minutos.

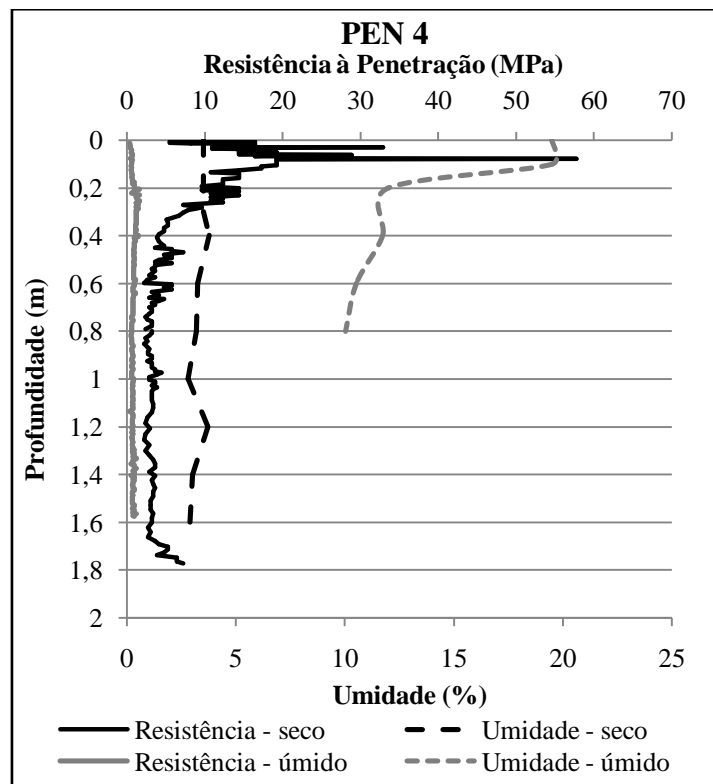
Figura 28 - Resistência mecânica à penetração para o ponto PEN 4, antes e após ensaio de infiltração.

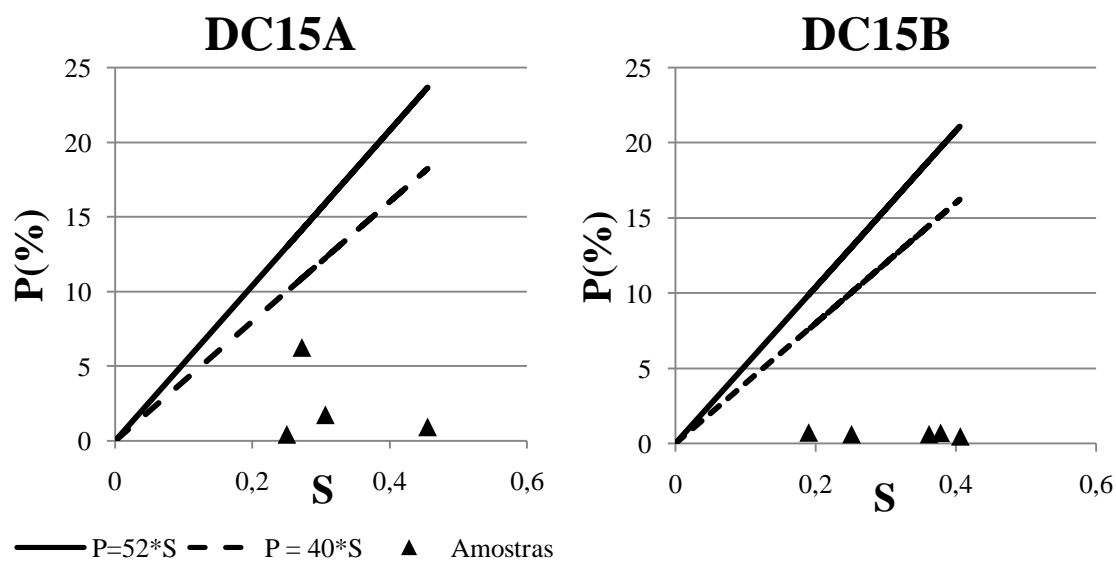
Figura 32 - Distribuição dos valores de erodibilidade das amostras para o ponto DC 15.

Ponto	Amostra	S	P (%)	E (Nogami & Villibor, 1979) E=52*S/P	E (Pejon, 1992) E=40*S/P
DC 15A	DC15A1	0,46	0,94	25,09	19,30
	DC15A2	0,25	0,44	29,31	22,55
	DC15A3	0,27	6,24	2,27	1,75
	DC15AXX	0,31	1,75	9,10	7,00
DC 15B	DC15B1	0,41	0,49	43,30	33,31
	DC15B2	0,38	0,73	26,96	20,74
	DC15B3	0,25	0,64	20,45	15,73
	DC15B4	0,19	0,75	13,18	10,14
	DC15B5	0,36	0,64	29,40	22,62

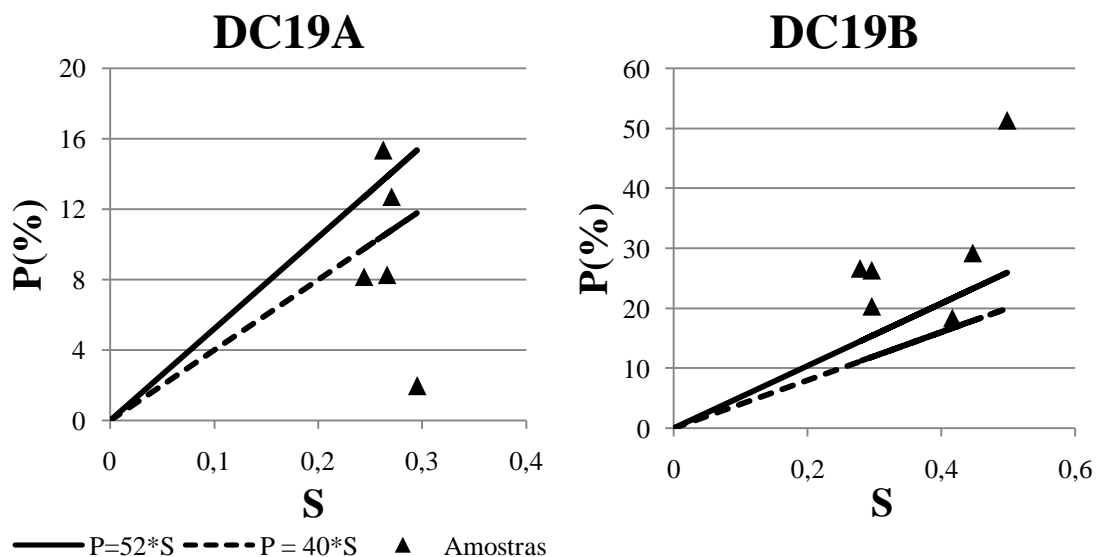
Figura 34 - Distribuição dos valores de erodibilidade das amostras para o ponto DC 19.

Ponto	Amostra	S	P (%)	E (Nogami & Villibor, 1979) E=52*S/P	E (Pejon, 1992) E=40*S/P
DC 19A	DC19A1	0,29	1,98	7,73	5,95
	DC19A2	0,27	8,29	1,67	1,28
	DC19A3	0,27	12,70	1,11	0,85
	DC19A4	0,26	15,35	0,89	0,68
	DC19A5	0,24	8,17	1,55	1,19
DC 19B	DC19B1	0,42	18,44	1,18	0,90
	DC19B2	0,45	29,25	0,79	0,61
	DC19B3	0,28	26,69	0,54	0,42
	DC19B4	0,50	51,33	0,51	0,39
	DC19B5	0,30	26,38	0,58	0,45
	DC19B6	0,30	20,38	0,76	0,58

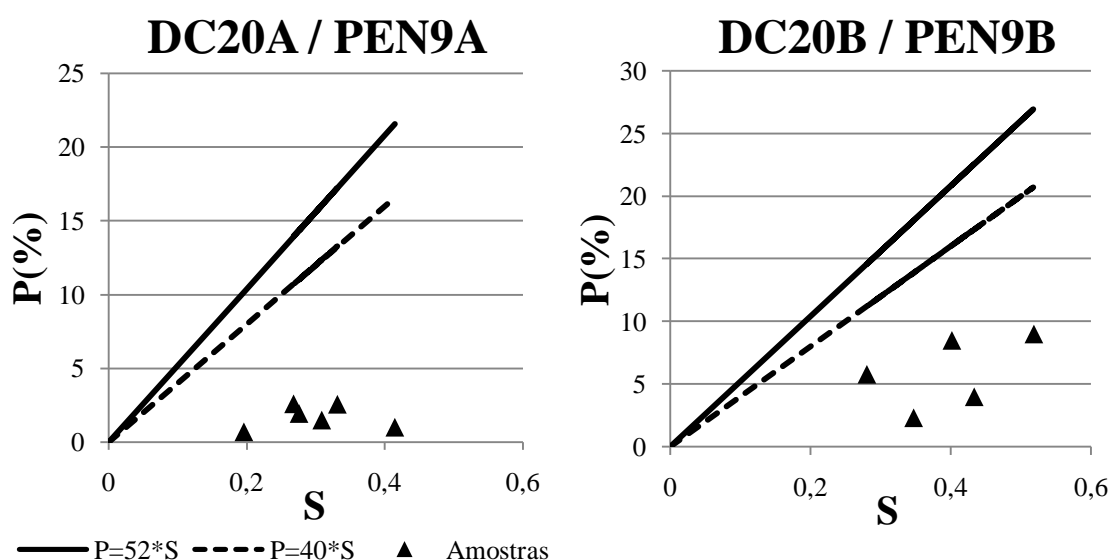
Figura 35 - Distribuição dos valores de erodibilidade das amostras para o ponto DC 20 / PEN 9A .

Ponto	Amostra	S	P (%)	E (Nogami & Villibor, 1979) E=52*S/P	E (Pejon, 1992) E=40*S/P
DC 20A / PEN 9A	DC20A1	0,20	0,68	15,03	11,56
	DC20A2	0,33	2,54	6,78	5,21
	DC20A3	0,27	2,57	5,42	4,17
	DC20A4	0,31	1,48	10,89	8,37
	DC20A5	0,28	1,92	7,48	5,76
	DC20A6	0,41	0,99	21,75	16,73
DC 20B / PEN 9B	DC20B1	0,52	9,01	2,99	2,30
	DC20B2	0,40	8,50	2,46	1,89
	DC20B3	0,43	4,00	5,64	4,34
	DC20B4	0,28	5,79	2,52	1,94
	DC20B5	0,35	2,32	7,78	5,98

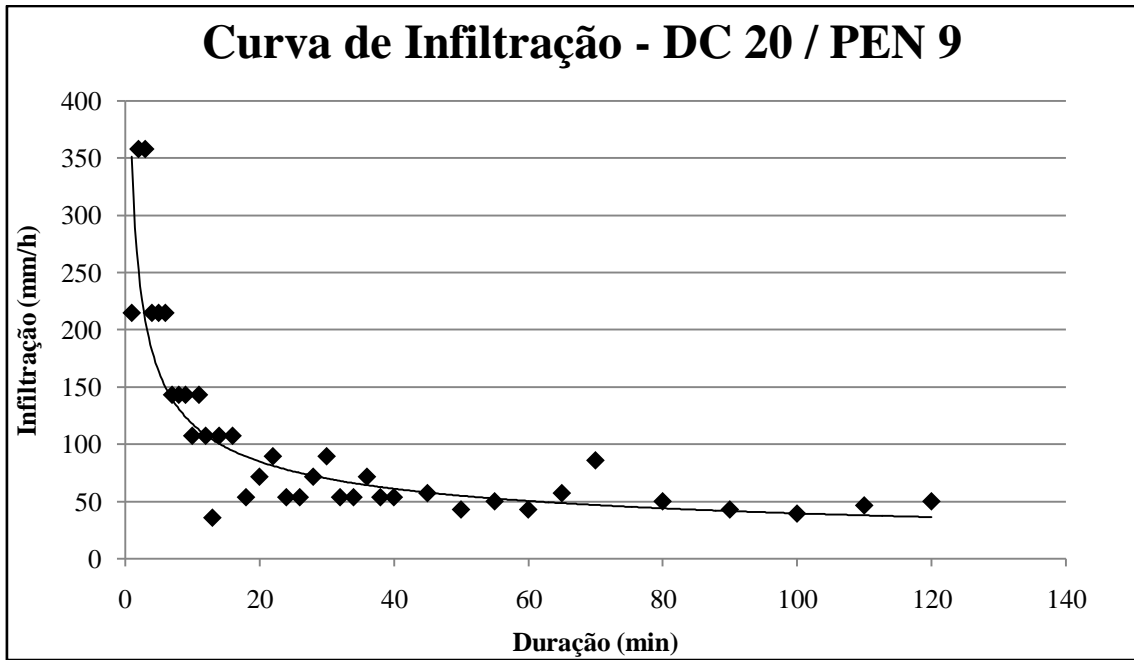
Figura 37 - Curva de infiltração para o ponto DC 20 / PEN 9.

A variação da infiltração para o local DC 20A / PEN 9 é descrita pela curva de infiltração de água no solo apresentada na Figura 37, tendo como condutividade hidráulica saturada média $1,2 \cdot 10^{-3}$ cm/s, após atingido regime constante. A frente de molhamento atingiu cerca de 0,50 m, com um tempo total de ensaio de 120 minutos.
