USP Leste: Diagnóstico Ambiental e Proposição de Medidas  
Mitigadoras

Aluna: Gabriela Pereira Lucchesi  
Orientador: Prof. Dr. Eugenio Foresti

Monografia apresentada à Escola de  
Engenharia de São Carlos da  
Universidade de São Paulo para a  
obtenção do título de Bacharelado em  
Engenharia Ambiental.

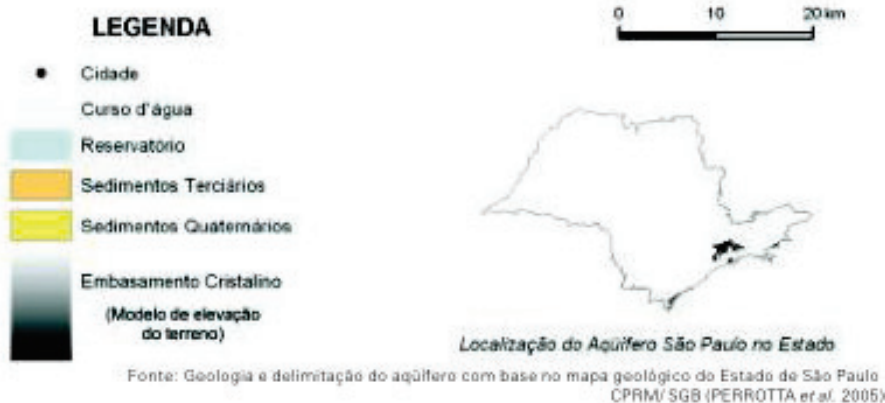
Figura 3 – Bacia Sedimentar e Aquífero de São Paulo (DAEE, 2005).

A área da USP LESTE localiza-se na região da Bacia Hidrográfica do Alto Tietê, onde tem-se os sistemas de aquíferos Cristalino e Sedimentar, e especificamente, localiza-se acima do Aquífero São Paulo (Hirata e Ferreira, 2001). Constitui também, parte da Bacia Sedimentar de São Paulo (**Error! Reference source not found.**), agregadora das formações Resende (lamitos, arenitos e conglomerados), Tremembé (argilas orgânicas de origem lacustre) e São Paulo (cascalho, areia e siltes argilosos). Na área de estudo, aflora somente os depósitos aluviais quaternários. É importante ressaltar a proximidade da área de estudo com áreas protegidas, como o Parque Ecológico do Rio Tietê e a APA da Várzea do Rio Tietê (APA – Área de Proteção Ambiental), pertencentes à Gleba 2 original.

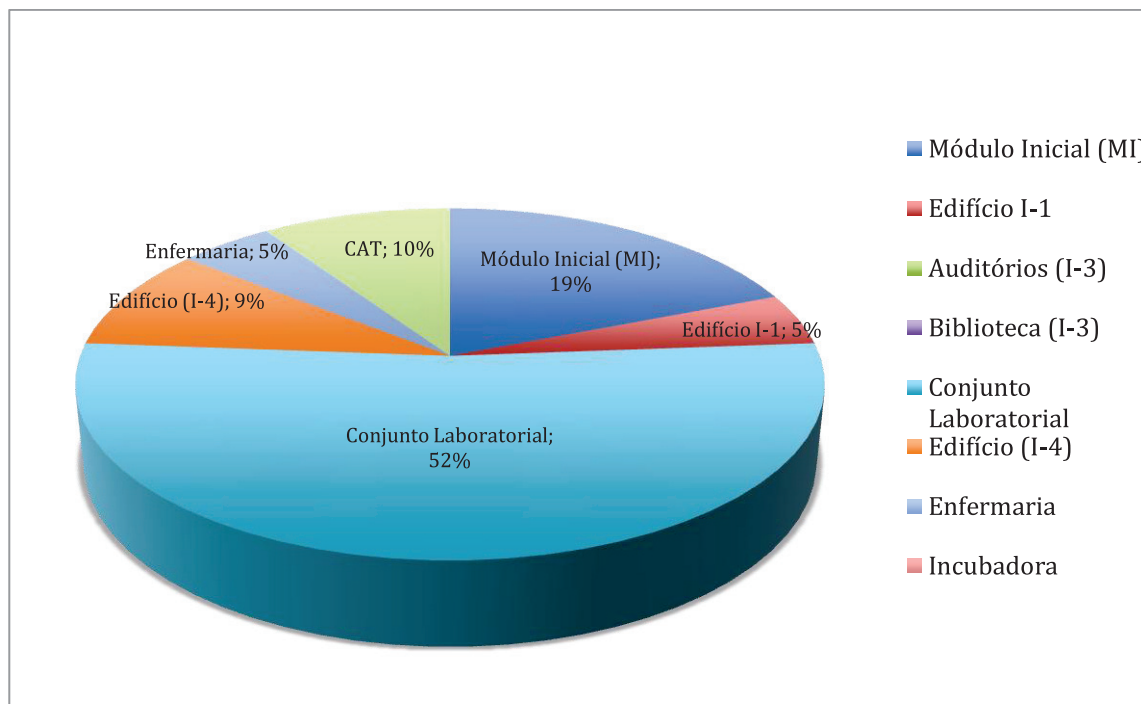
**Figura 20 - Distribuição dos pontos de alerta nos edifícios. Fonte: Elaborado pela autora com base nos dados de SERVMAR (2014b)**

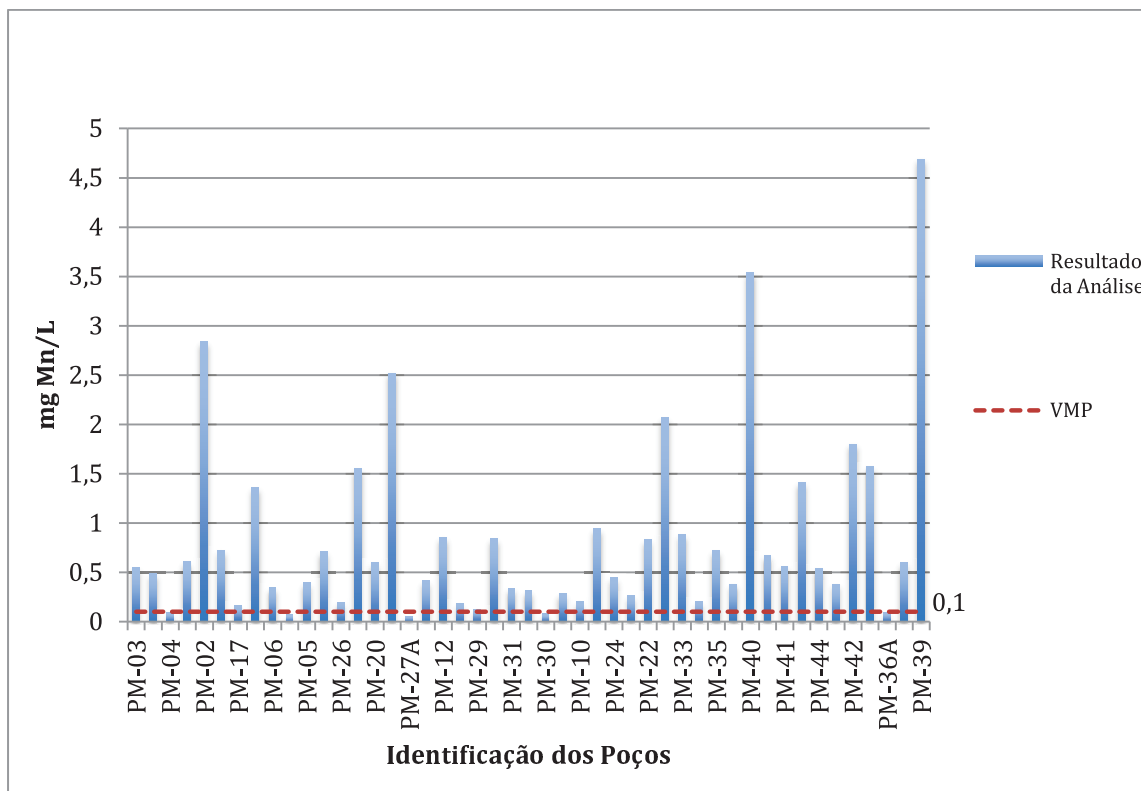
Figura 36 - Manganês em Água Subterrânea. Fonte: Elaborado pela autora com os dados da SERVIMAR (2014)

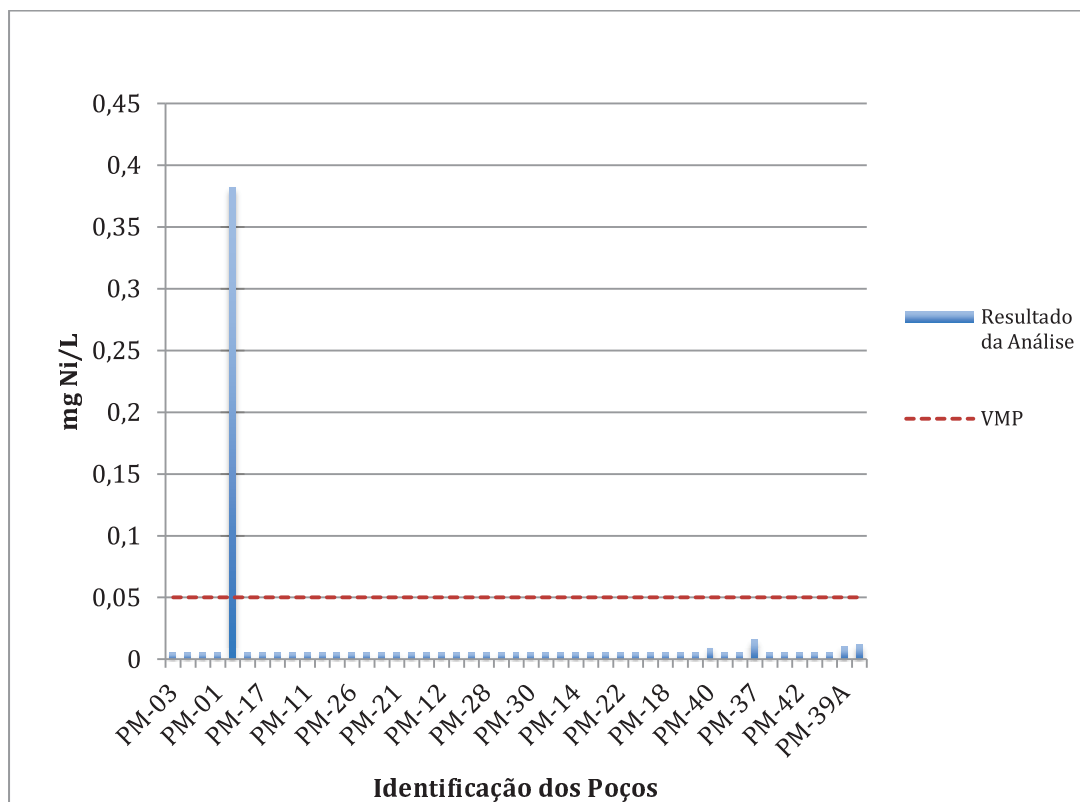
Figura 37 - Níquel em Água Subterrânea. Fonte: Elaborado pela autora com os dados da SERVIMAR (2014)

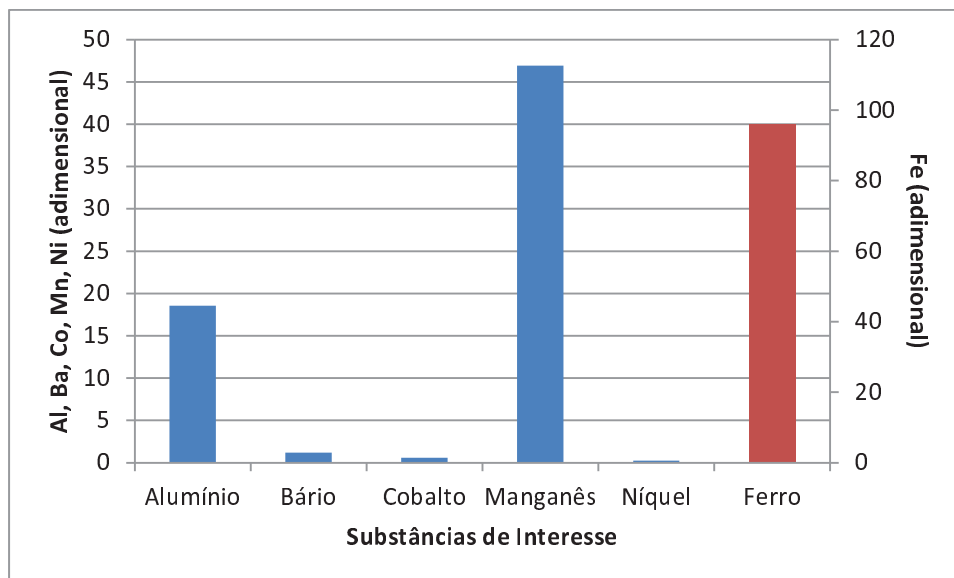
Figura 48 - Relação Amostra/VI (Poço PM-39). Fonte: Elaborado pela autora com base nos dados da SERVIMAR (2014)

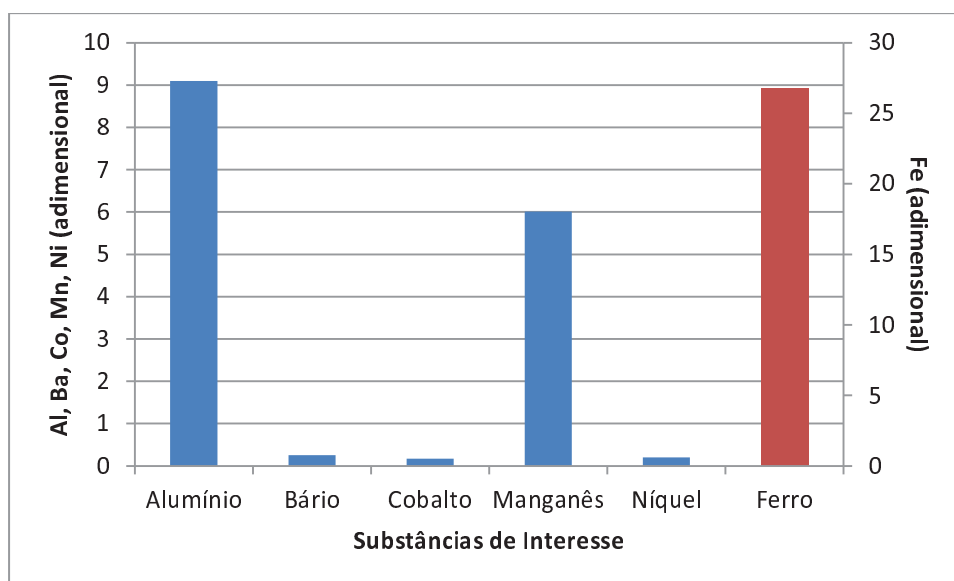
Figura 49 - Relação Amostra/VI (Poço PM-39A). Fonte: Elaborado pela autora com base nos dados da SERVIMAR (2014)
