**A ADOÇÃO DA ABORDAGEM DE EMPREENDIMENTOS
PARA A GESTÃO AMBIENTAL DE CIDADES**

Monografia apresentada ao
Curso de Graduação em
Engenharia Ambiental da
Escola de Engenharia de São
Carlos -USP para obtenção do
título de Engenheira Ambiental.

UNIVERSIDADE DE SÃO PAULO
ESCOLA DE ENGENHARIA DE SÃO CARLOS
ENGENHARIA AMBIENTAL

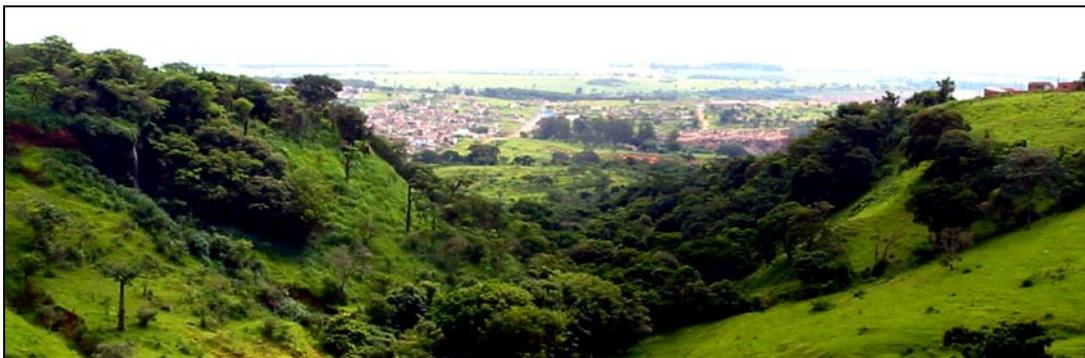
Foto 5.1: Ao fundo, está parte dos loteamentos Cidade Aracy e Antenor Garcia, com parte da *cuesta* com vegetação nativa remanescente (Fonte: (TEIA-casa de criação, 2005).

O Córrego da Água Quente tem seu percurso de sudeste a nordeste e está situado à base desta *cuesta*. À sua margem esquerda (direção sul) o terreno tem leve inclinação, sendo uma área entre os vales dos córregos Água Quente e Água Fria, onde se encontram o Loteamento de Interesse Social Cidade Aracy, Jardim Social Antenor Garcia e Presidente Collor, bairros que têm uma única via de acesso à cidade.

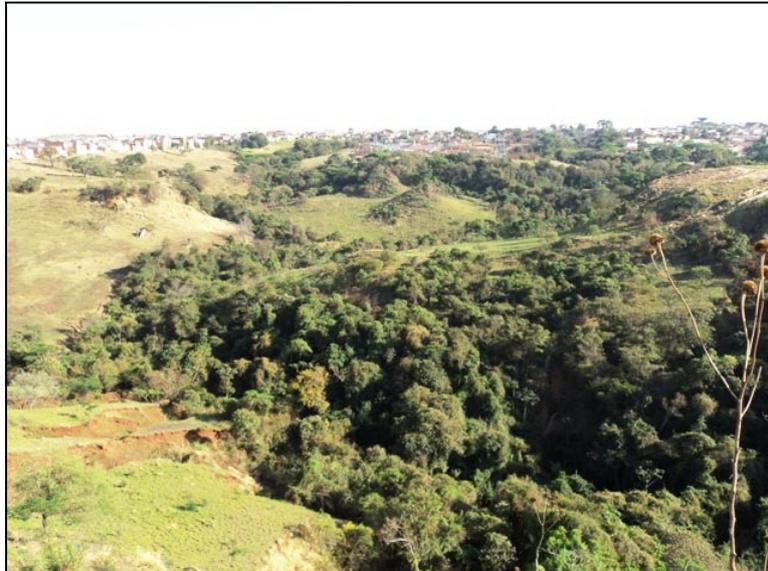
Foto 5.2: Cuesta com vegetação nativa remanescente e, ao fundo, parte dos loteamentos da parte alta da bacia.

À margem direita (direção norte) encontra-se a *cuesta* e, adiante, a parte alta da bacia, que é integrada à área urbana de São Carlos e é constituída pelos seguintes bairros: Jardim Medeiros, Prolongamento do Jardim Medeiros, Jardim Pacaembu, Jardim Beatriz, Vila Monte Carlo, Vila Conceição, Mirante da Bela Vista, Vila Santa Madre Cabrini, Jardim Gonzaga, Jardim Social Belverde, Jardim das Rosas e Jardim Martinelli.

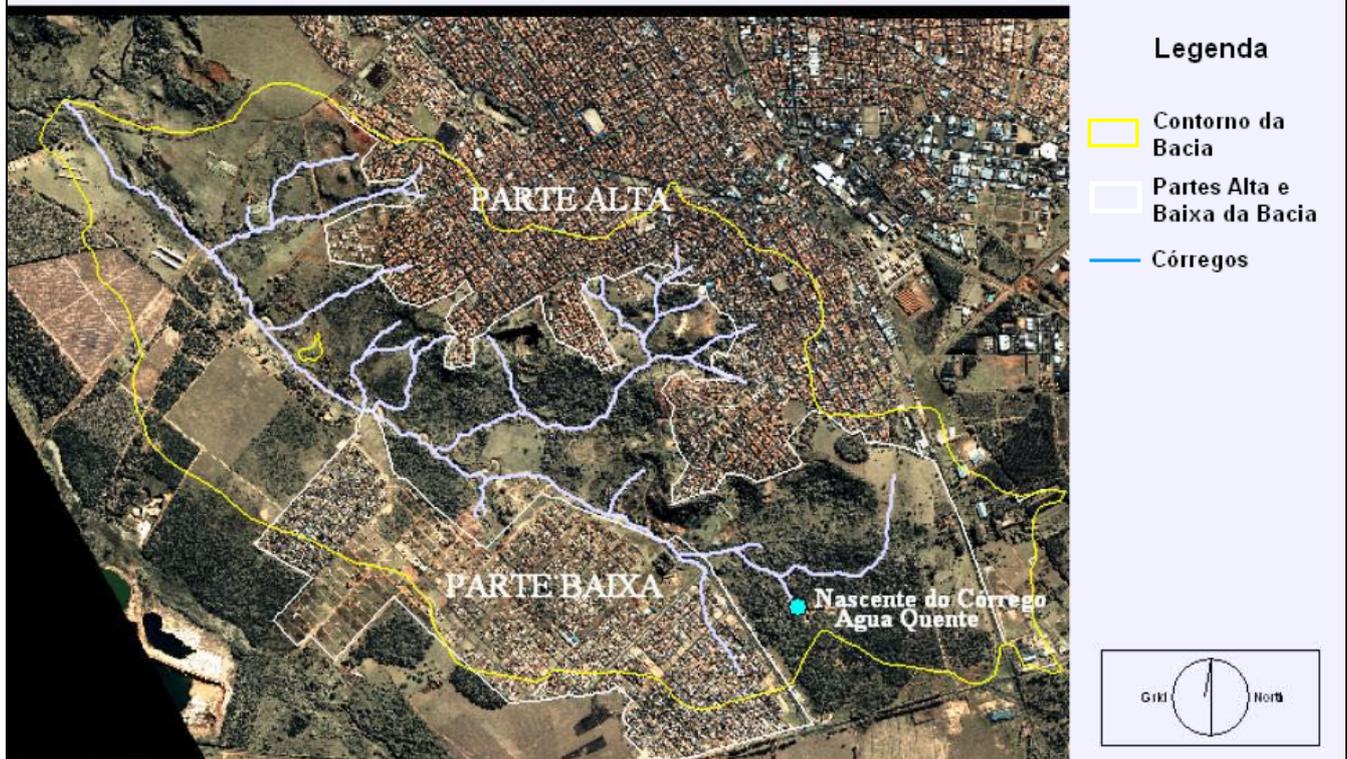
Bacia Hidrográfica do Córrego Água Quente

Figura 5.3: Imagem de satélite Quickbird da bacia do Córrego da Água Quente com o divisor da bacia, os cursos d'água e as áreas urbanizadas alta e baixa em destaque. Escala 1;100.000 (Fonte: Secretaria Municipal de Habitação e Desenvolvimento Urbano – SMHDU).

Para uma familiarização do leitor com as diferenças altimétricas, os aspectos ambientais existentes (como recursos hídricos, vegetação nativa existente) e as áreas rurais e urbanas da ocupação da bacia, encontram-se abaixo uma foto de satélite da bacia e um modelo digital de terreno da área.

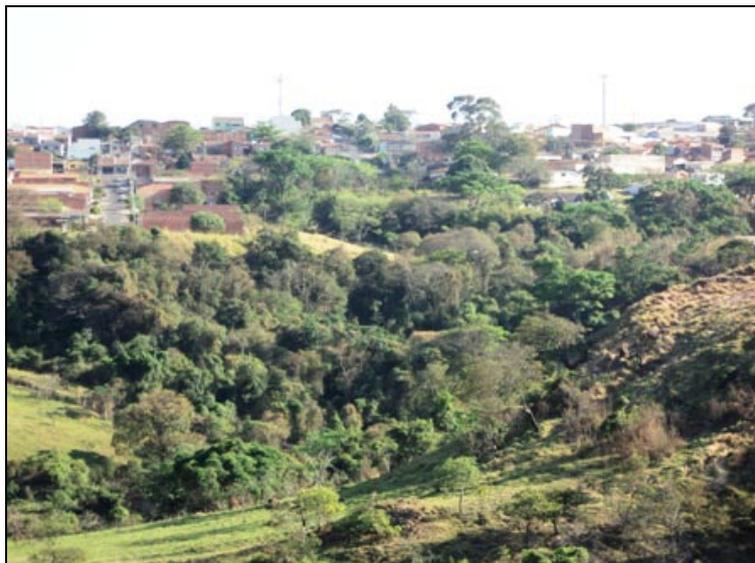
Juntamente aos solos frágeis e altas declividades encontrados na área, bem como a retirada de vegetação, vêm ocorrendo acentuados processos erosivos em diversos pontos da bacia, envolvendo erosão e assoreamento das nascentes e trechos dos cursos d'água, formação de sulcos, ravinas e até voçorocas em etapas iniciais de formação e desbarrancamento de encostas.

Foto 6.1: Ocupações de risco na parte alta da bacia em áreas com alta declividade, na beira da *cuesta*.

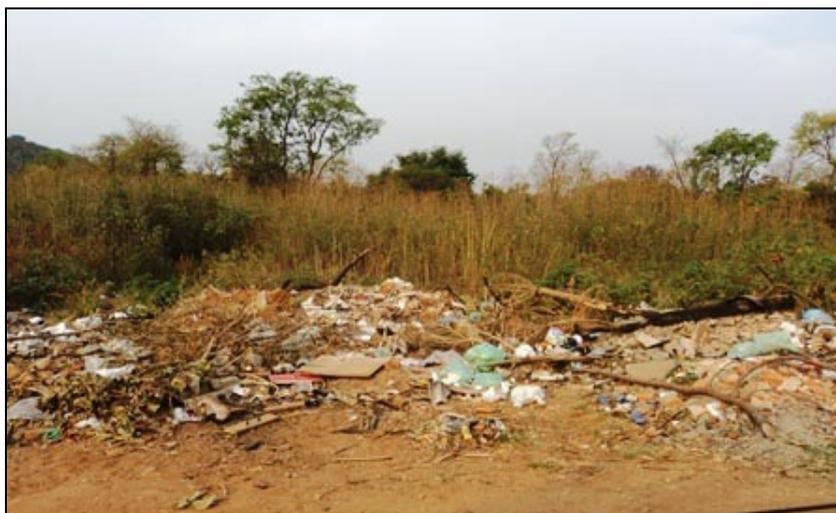
Foto 6.2: Lixo doméstico e de construção disposto em área de APP do Córrego Água Quente.

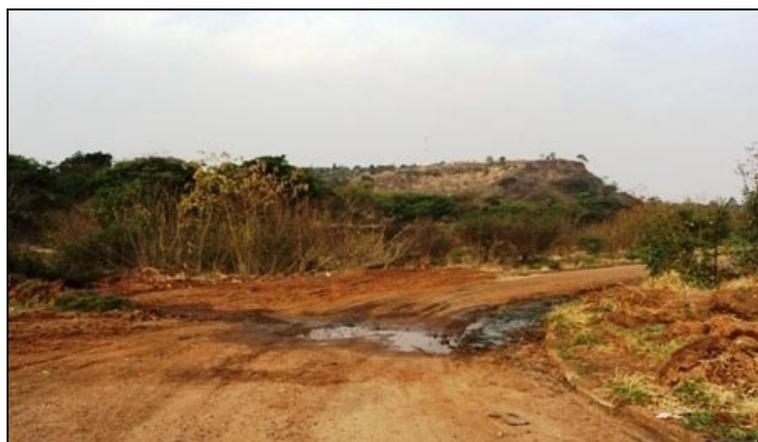
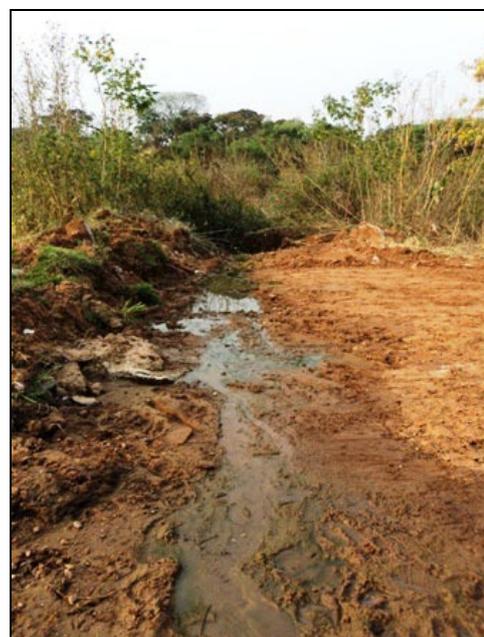
Sobre o saneamento, o esgoto sanitário produzido na bacia é apenas coletado e afastado, sendo despejado em ponto mais à jusante do Córrego Água Quente sem o devido tratamento. Constatase que a canalização do sistema de coleta de esgoto não recebe a manutenção necessária e, associadamente ao solo frágil dessa área, ocorrem muitas rupturas e entupimentos, que muitas vezes tardam a serem concertados, e há áreas em que o esgoto retorna à residência. Ocorre também uma grande incidência de lançamentos de esgoto clandestinos no Córrego Água Quente, e o córrego é cada vez mais poluído à medida que passa por seus bairros adjacentes.

Foto 6.3: Esgoto transbordado devido a entupimento de canalização de esgoto há três semanas sem atendimento da prefeitura.

Parte desta situação está prevista para ser sanada após a conclusão das obras, já iniciadas, para a implantação da estação elevatória e emissários para conduzir o esgoto dos bairros da bacia até a nova Estação de Tratamento de Esgoto de São Carlos – ETE Monjolinho, que entrou em funcionamento em meados de 2009.

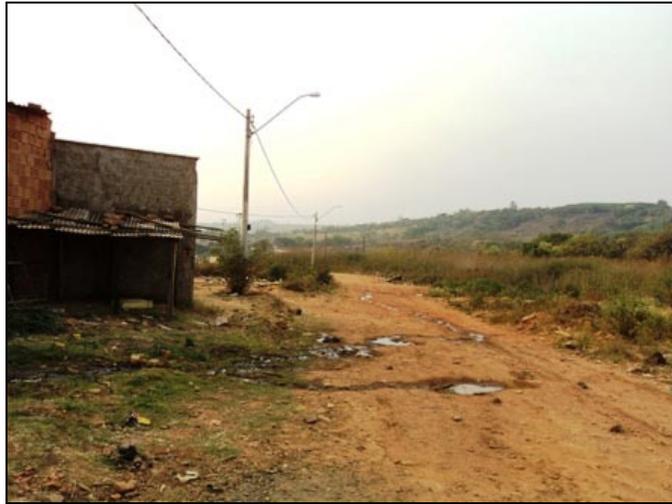
O sistema de drenagem pluvial não atende a toda a bacia. Assim, há áreas em que a população sofre com as águas pluviais que correm pelas ruas até as beiradas do Córrego Água Quente.

Foto 6.4: Área do bairro Antenor Garcia. Conseqüência da via não asfaltada e sem drenagem.

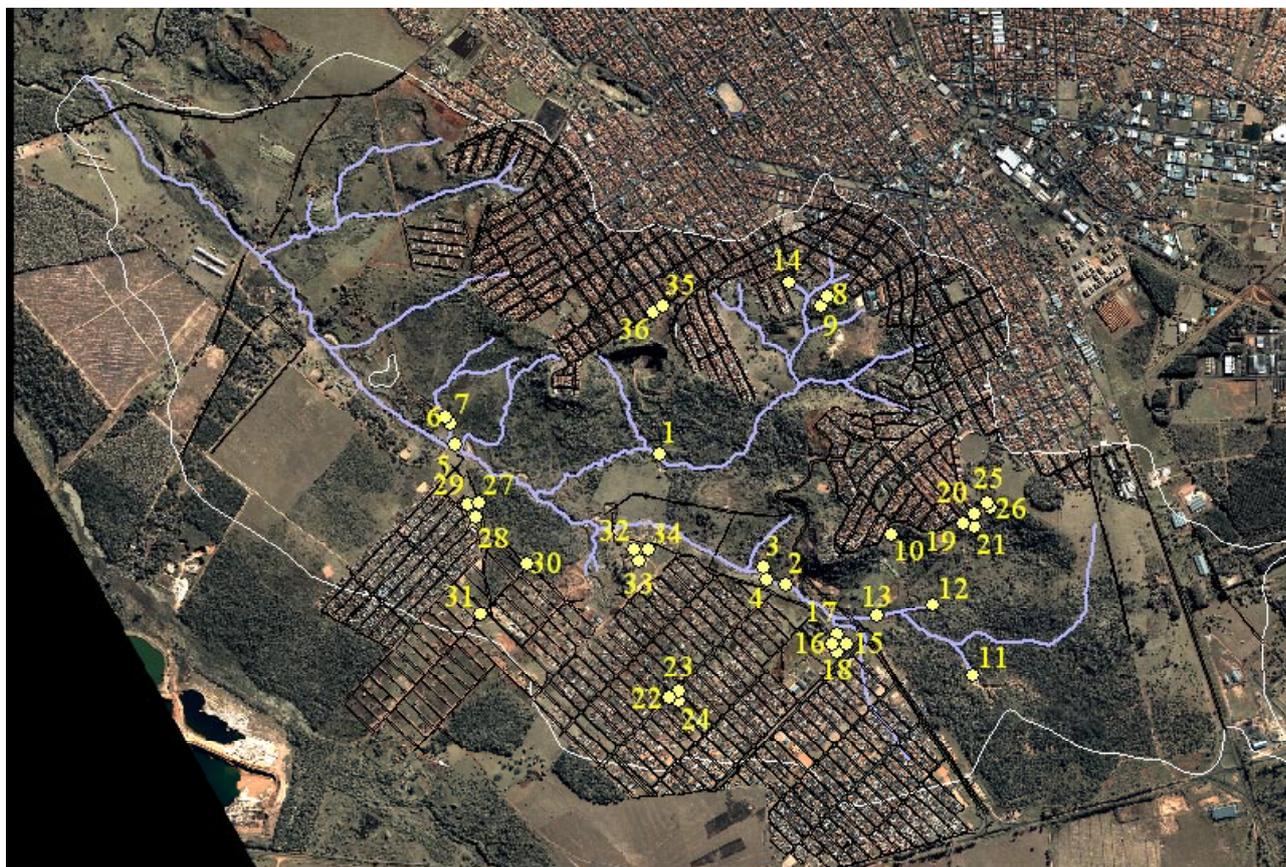
A localização dos impactos ambientais identificados na bacia hidrográfica está indicada na Figura 7.1, em que cada ponto indica um impacto e seu número.

Figura 7.1: Imagem de satélite da bacia do Córrego Água Quente com a identificação numérica de cada impacto identificado.

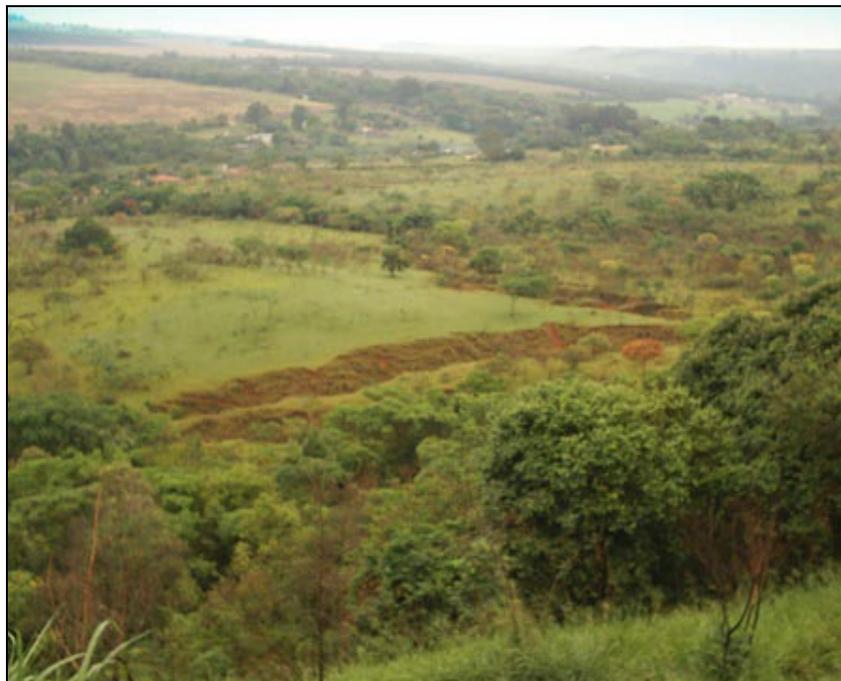
Impacto 1 – Aumento da erosão em margem de curso d'água.

Foto 3.1: Erosão da margem direita de um afluente do córrego Água Quente.

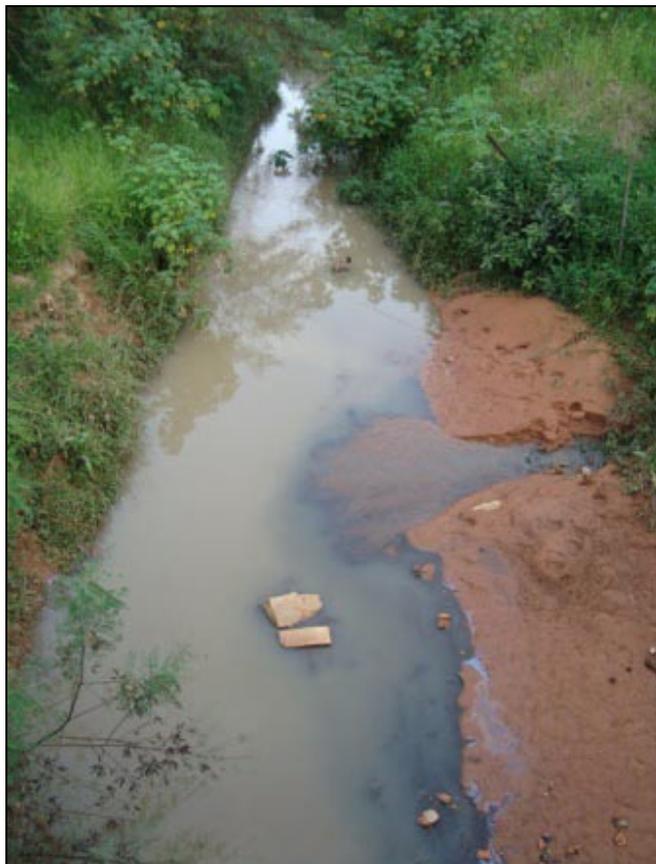
Impacto 2 – Poluição de curso d'água.

Foto 7.2: Lançamento de esgoto *in natura* no médio curso do Água Quente.

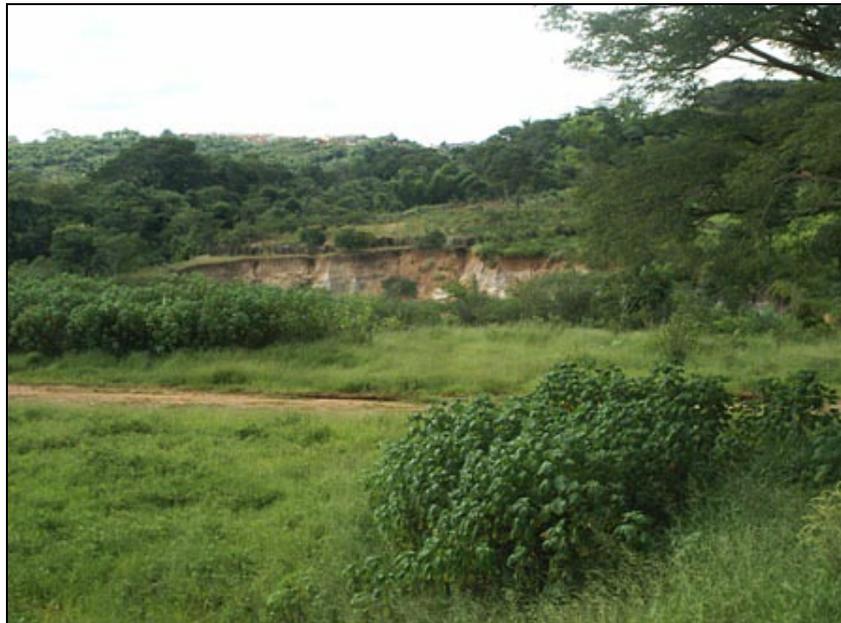
Impacto 3 - Aumento da erosão da margem de curso d'água.

Foto 7.3: Erosão da margem direita no médio leito do Água Quente.

As Fotos 7.3 e 7.4 foram tiradas de uma ponte localizada no médio curso do córrego Água Quente.

Sendo uma área em que ocorreu intensa expansão urbana, este processo natural de erosão e assoreamento em cursos d'água foi intensificado pela implementação da malha urbana ao longo da margem esquerda do córrego. No processo de urbanização ocorre a impermeabilização de áreas em que antes a água infiltrava no solo, o que acarreta um aumento do escoamento superficial. Somado a isso, o sistema viário e de drenagem nesta área da bacia direciona o fluxo de água para o córrego do solo aumentou o escoamento superficial que chega ao córrego, aumentando sua energia e o transporte de sedimentos no leito do rio.

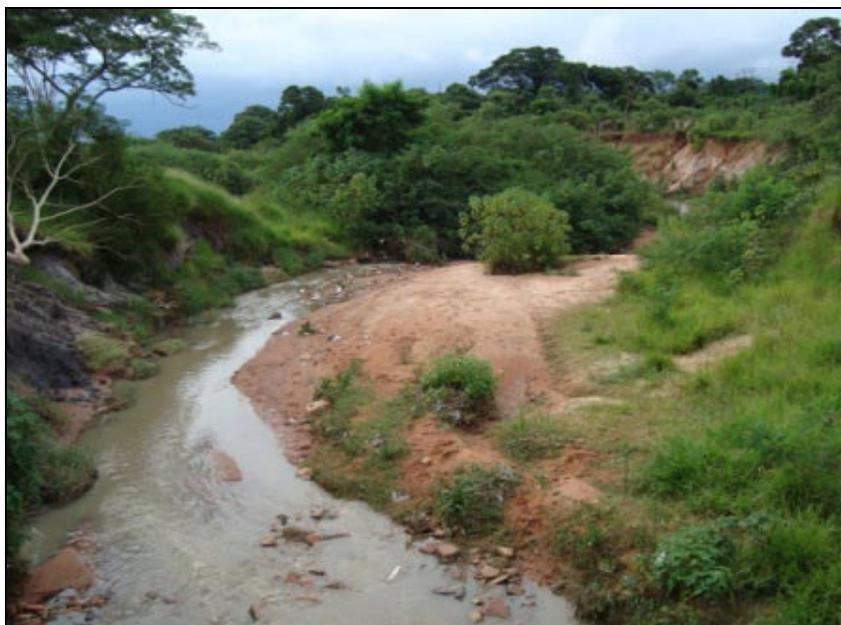
Impacto 4 - Aumento do assoreamento do leito de curso d'água.

Foto 7.4: Assoreamento do leito no médio curso do Água Quente e erosão da margem melhor visualizada na Foto 3.

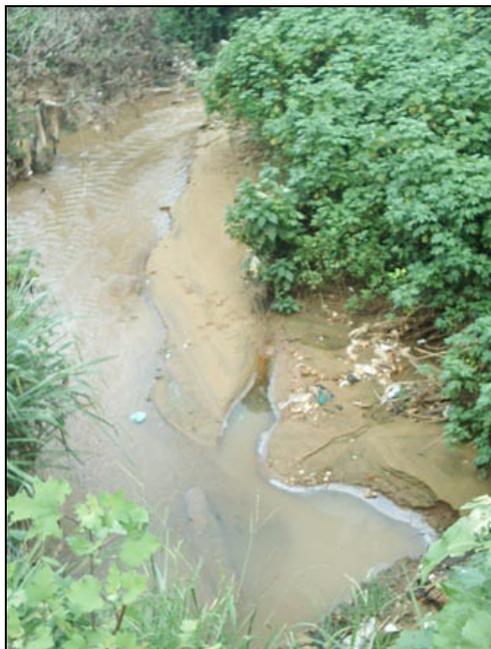
Impacto 5 - Poluição de curso d'água.

Foto 7.5: Lançamento de esgoto *in natura* no baixo curso do Água Quente.

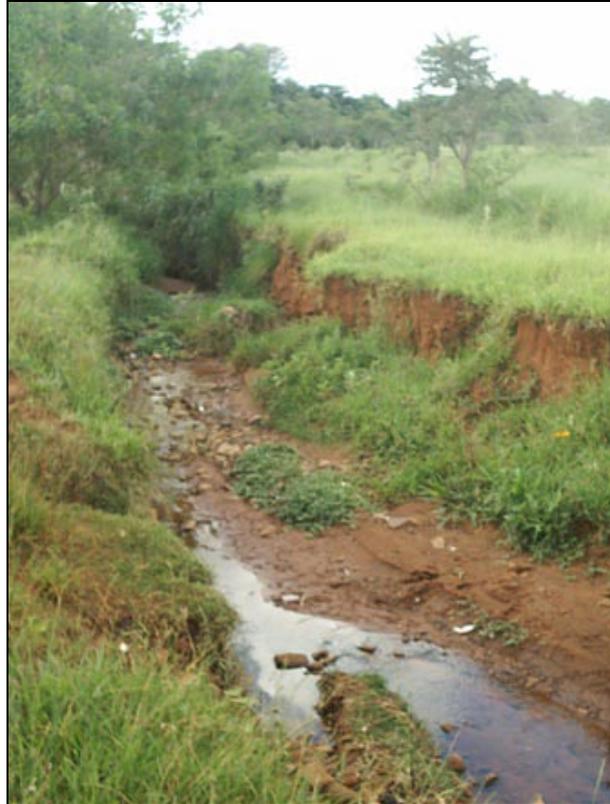
Impactos 6 e 7 - Aumento da erosão das margens e do assoreamento do leito de curso d'água, respectivamente.

Foto 7.6: Erosão e assoreamento no baixo curso do Água Quente.

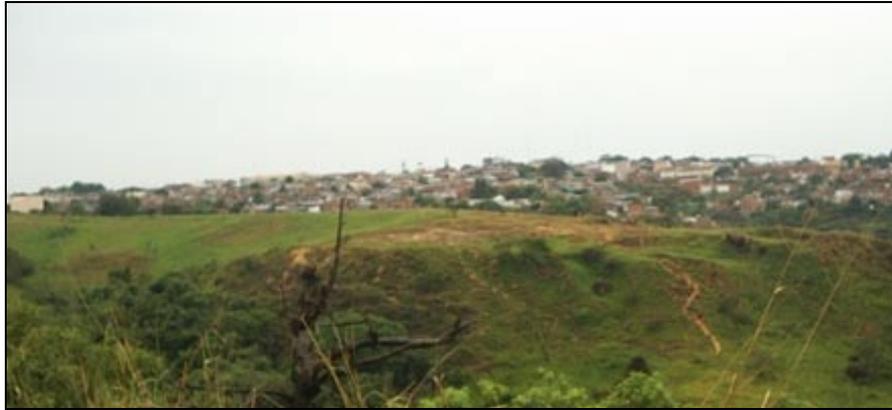
Impactos 8 e 9 – Formação de sulcos e de ravinas, respectivamente.

Foto 7.7: Sulcos e ravinas localizados na parte alta da bacia, na borda da encosta – Bairro Jardim Gonzaga.

A inclinação da encosta da Foto 7.7 corrobora com o aumento da energia da água que escoia sobre ela, aumentando a formação destas feições erosivas.

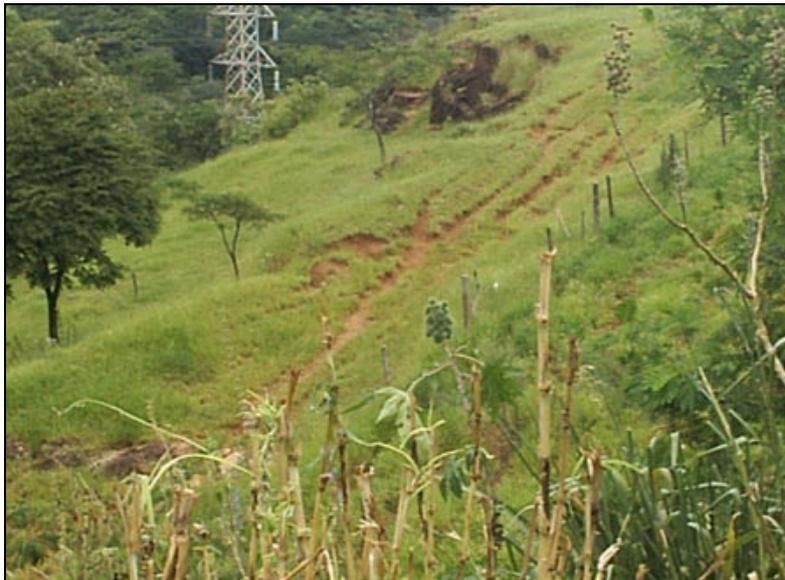
Impacto 10 – Formação de sulcos.

Foto 7.8: Sulcos localizados na encosta do Bairro Vila Santa Madre Cabrini.

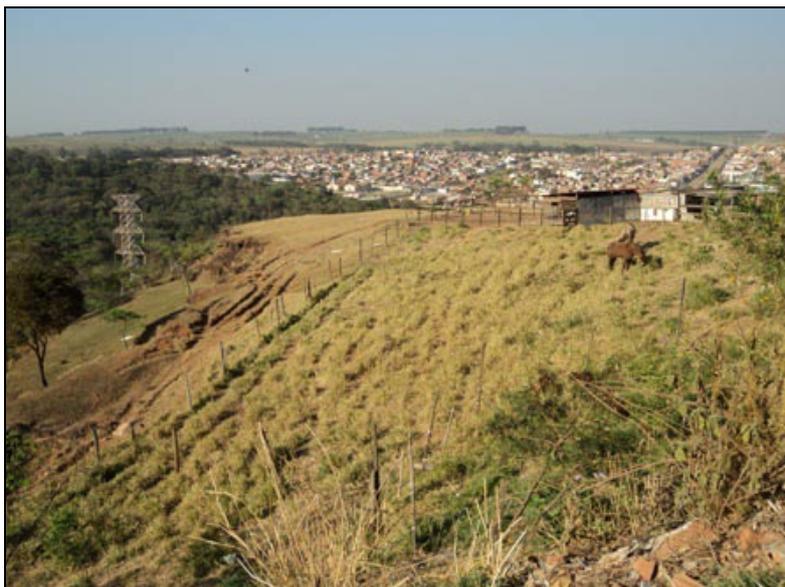
Foto 7.9: Mostra animais no entorno dos mesmos sulcos mostrados na Foto 7.8 na encosta do Bairro Vila Santa Madre Cabrini, com parte do bairro Cidade Aracy ao fundo, em 03/09/2010.

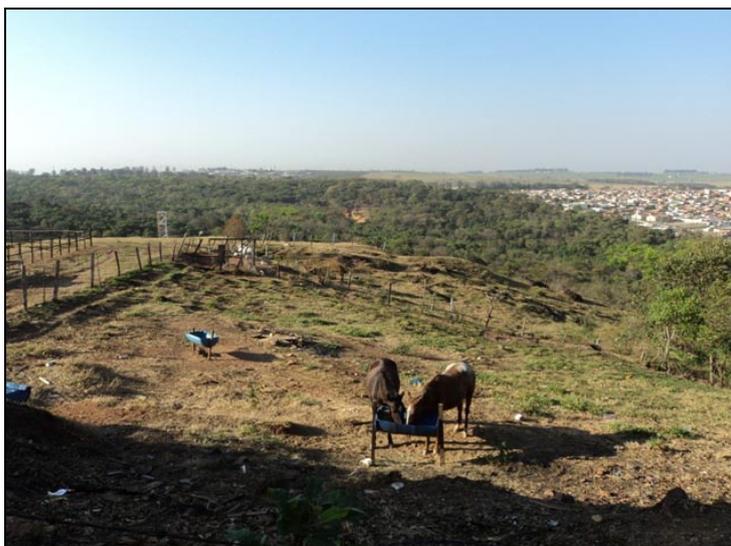
Foto 7.10: Outro ponto da encosta em que ocorre o pisoteio de animais, datada de 03/09/2010.

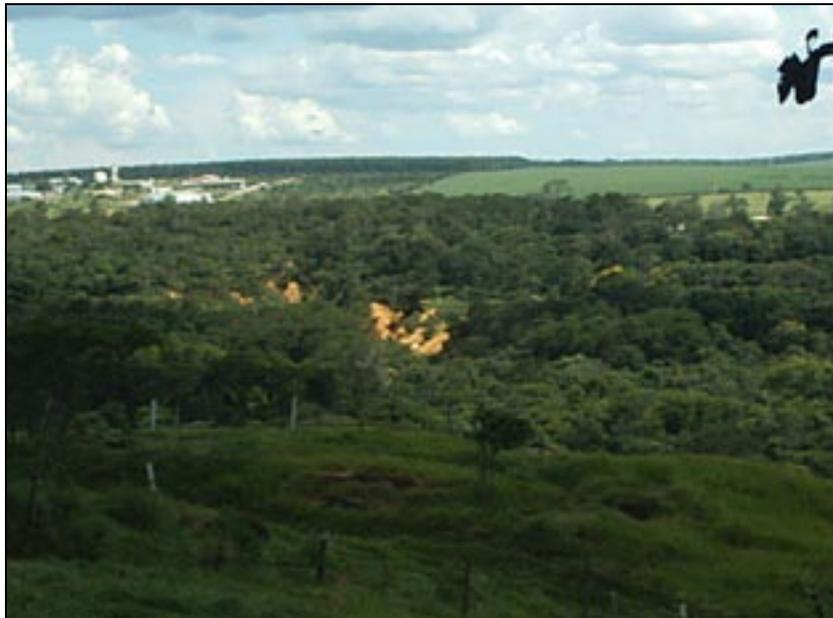
Impacto 11 – Aumento da erosão da nascente do córrego Água Quente.

Foto 7.11: Vista desde o Vila Santa Madre Cabrini da erosão existente próximo à nascente do Água Quente.

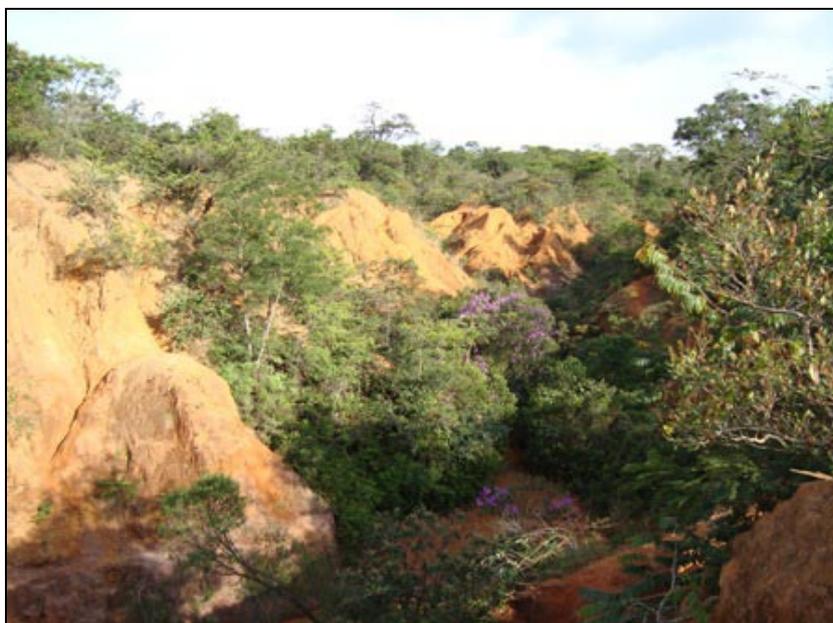
Foto 7.12: Erosão próxima à nascente do Água Quente.

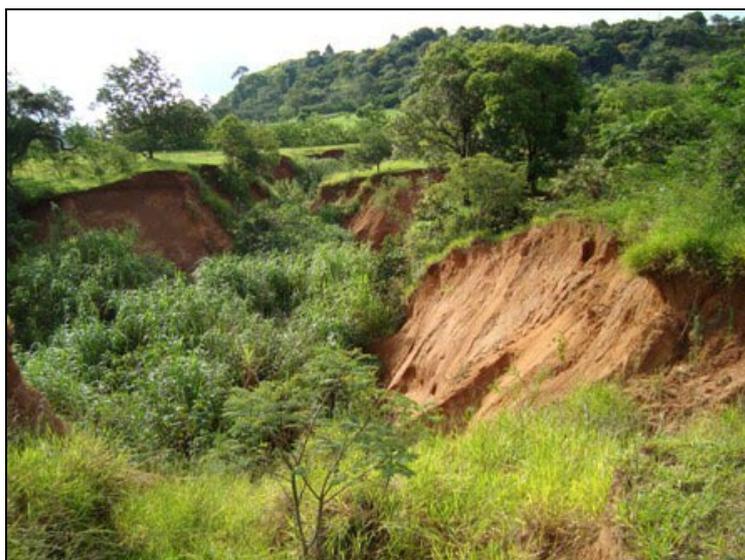
Impacto 12 – Aumento da erosão da nascente de afluyente do córrego Água Quente.

Foto 7.13: Erosão na nascente de afluyente do Água Quente.

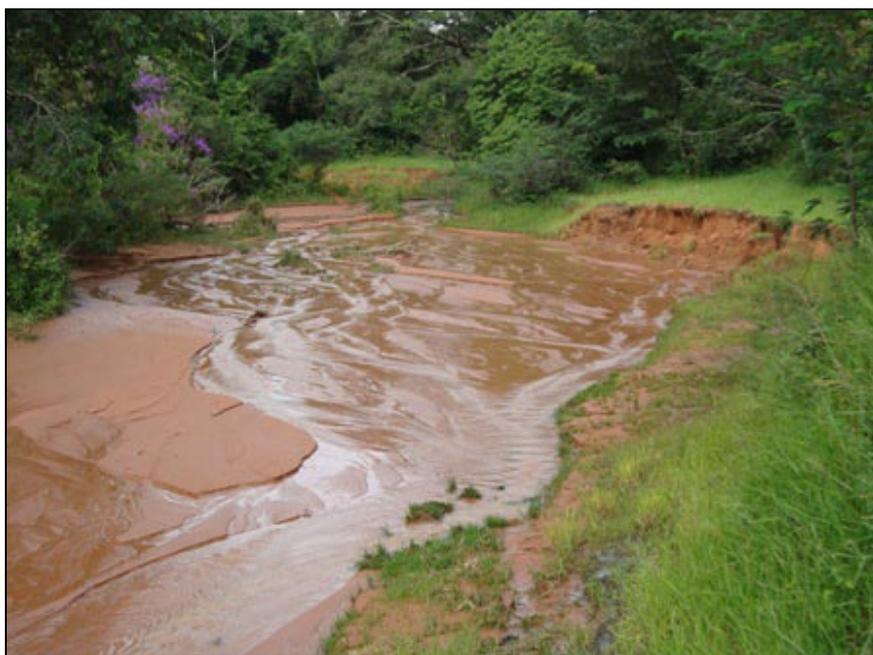
Impacto 13 – Assoreamento de trecho no alto curso do córrego Água Quente.

Foto 7.14: Assoreamento do leito do Água Quente próximo às nascentes das Fotos 7.12 e 7.13.

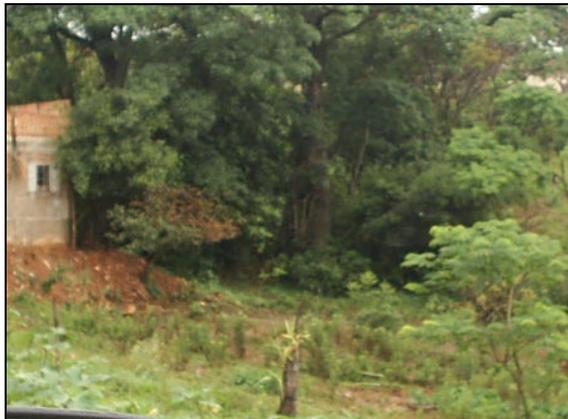
Impacto 14 – Degradação de nascente.

Foto 7.15: Construção ne nascente de um afluente do Água Quente localizado entre os Bairros Jardim Martinelli e Jardim Santa Tereza.

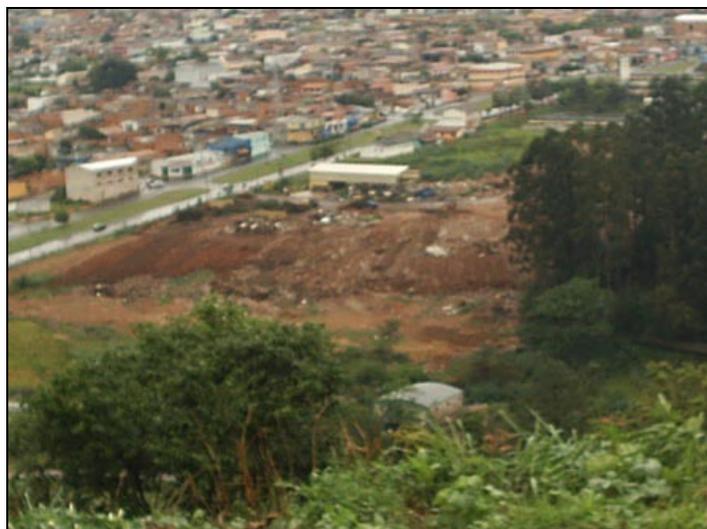
Impactos 15, 16, 17 e 18 – Formação de voçoroca, degradação de três nascentes, possível contaminação do solo e impacto visual, respectivamente.

Foto 7.16: Vista desde o Bairro Vila Santa Madre Cabrini da área da antiga voçoroca em que opera hoje um aterro municipal de resíduos de construção civil.

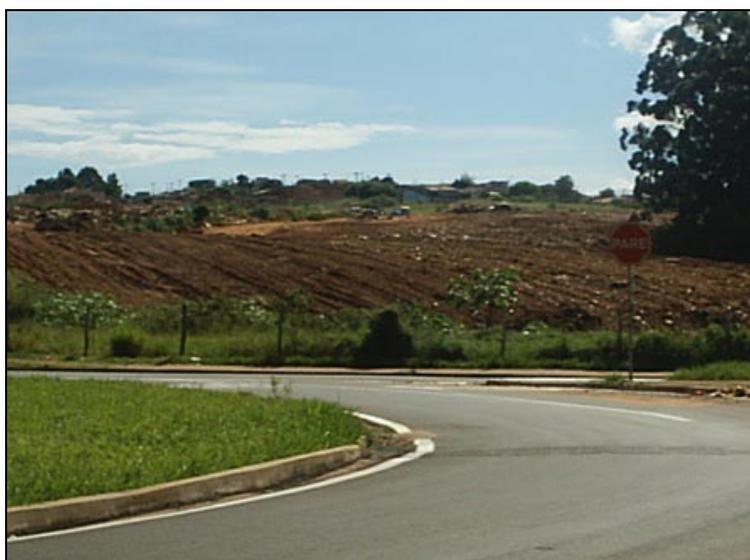
Foto 7.17: Área da antiga voçoroca em que opera hoje um aterro municipal de resíduos de construção civil.

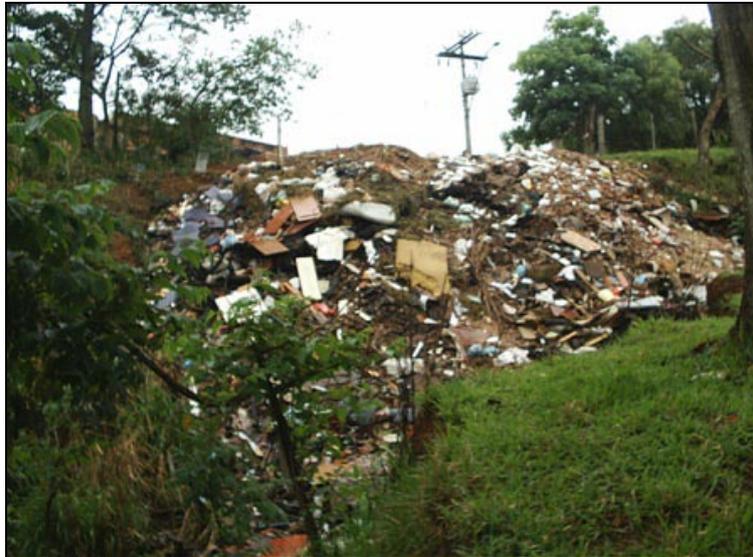
Impactos 19, 20 e 21 – Aumento da erosão, possível contaminação do solo e Impacto Visual.

Foto 7.18: Disposição de resíduos de construção e domiciliares pelos munícipes em grande feição erosiva na encosta do Bairro Vila Santa Madre Cabrini.

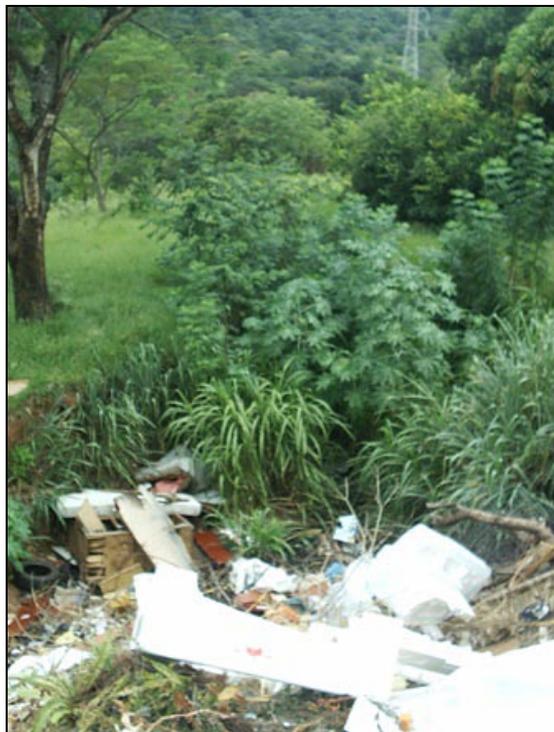
Foto 7.19: Vegetação em estágio inicial de recomposição na feição erosiva da Foto 16.

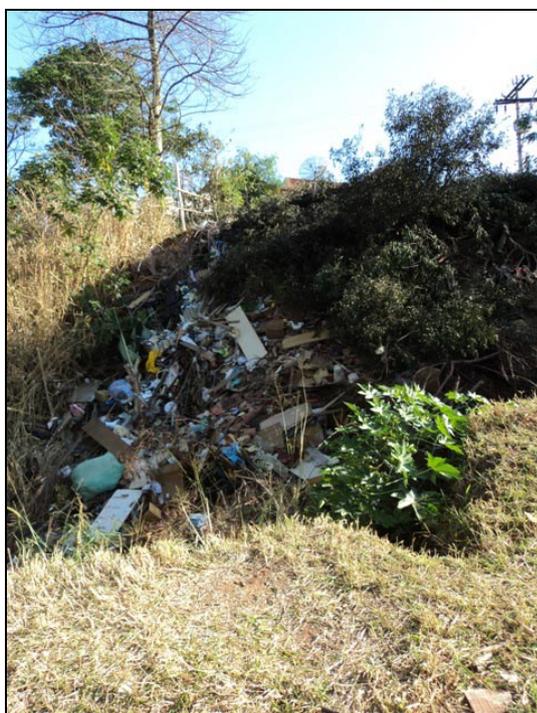
Em mais uma visita a campo datada de 03/09/2010 (Foto 7.20), verificou-se a instalação de uma placa pela prefeitura com os dizeres “Proibido jogar lixo ou entulho neste local” e uma cerca de arame, que já foi violada e se encontra aberta. O local continua com presença de lixo.

Foto 7.20: Presença de lixo no local em 03/09/2010.

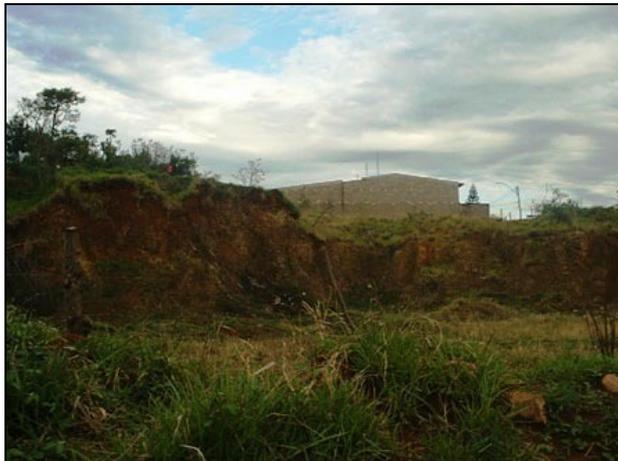
Impacto 22 – Exposição do solo.

Foto 7.21: Terreno destinado a uso institucional localizado no Bairro Cidade Aracy em que houve retirada de terra para construção.

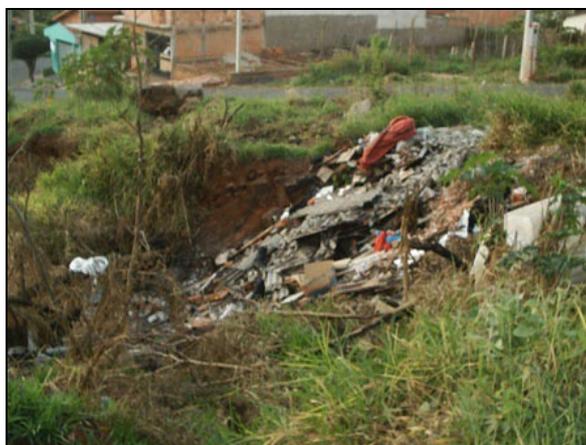
Impactos 23 e 24 - Possível contaminação do solo e impacto visual, respectivamente.

Foto 7.22: Disposição irregular de resíduos pela população na área mostrada na Foto 7.21, Bairro Cidade Aracy.

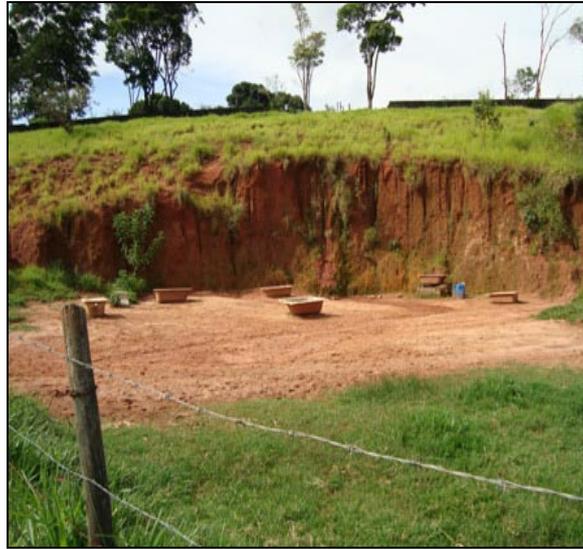
Impactos 25 e 26 – Exposição do solo e impacto visual, respectivamente.

Foto 7.24: Retirada de terra para construção no Bairro Vila Santa Madre Cabrini.

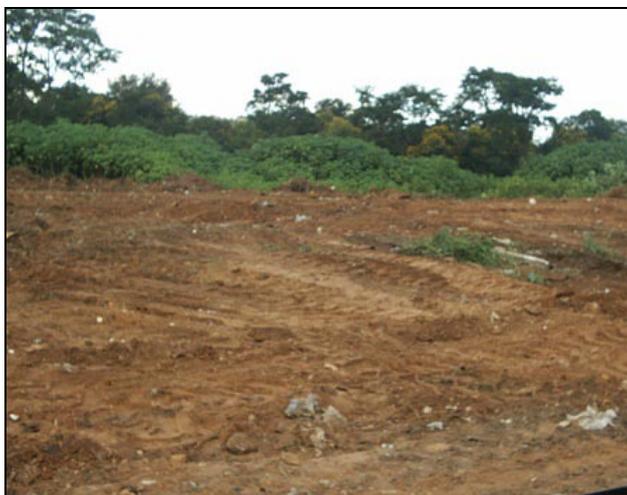
Impactos 27, 28 e 29 – Formação de voçoroca, degradação de nascentes e remoção da população para a recuperação da área, respectivamente.

Foto 7.25: Área de antiga voçoroca recuperada com entulho no Bairro Cidade Aracy, em 22/02/2010.

A medida de recuperação adota, cobrir a voçoroca com um aterro de resíduos de material de construção civil, degrada as nascentes existentes no local, que são soterradas por estes materiais e terra.

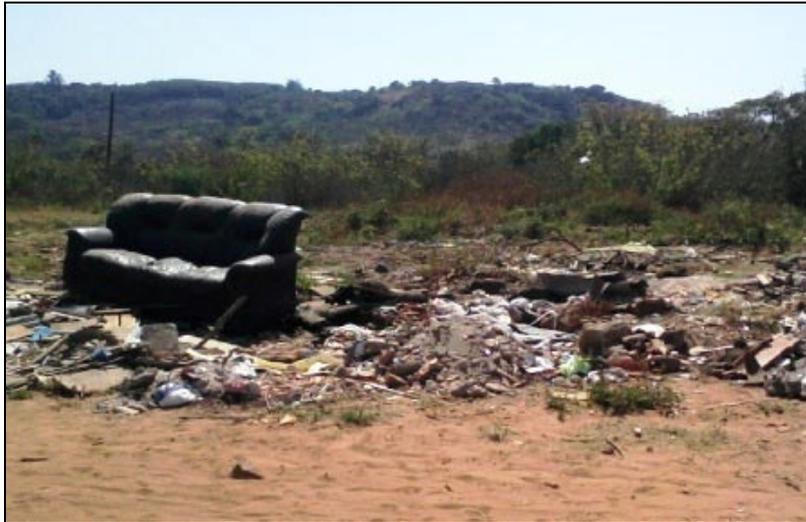
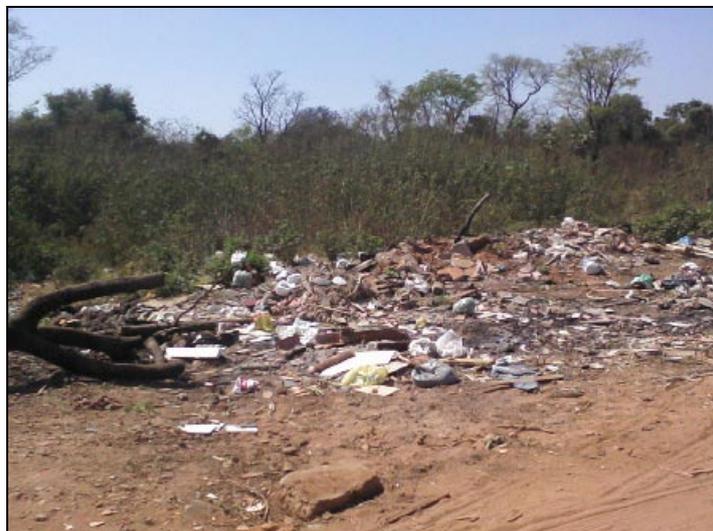
Em vista técnica a campo de 03/09/2010, verificou-se que a área está sendo destino de entulho e lixo doméstico da população do entorno, como pode ser visto nas fotos 7.26 e 7.27. O local é atendido por coleta de lixo, mas talvez não seja suficiente.

Foto 7.26: Disposição de lixo pela população sobre a voçoroca recuperada, em 03/09/2010.

Foto 7.27: Disposição de lixo pela população sobre a voçoroca recuperada, em 03/09/2010

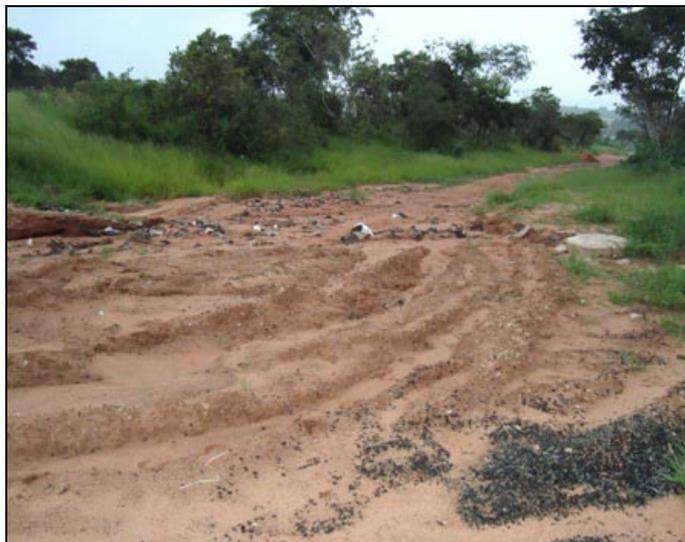
Impactos 30 e 31 – Exposição de solo e precarização da via.

Foto 7.28: Área em que foi implantada tubulação para rede de esgoto no Bairro Cidade Aracy, ao longo da margem do Água Quente – 28/01/2010.

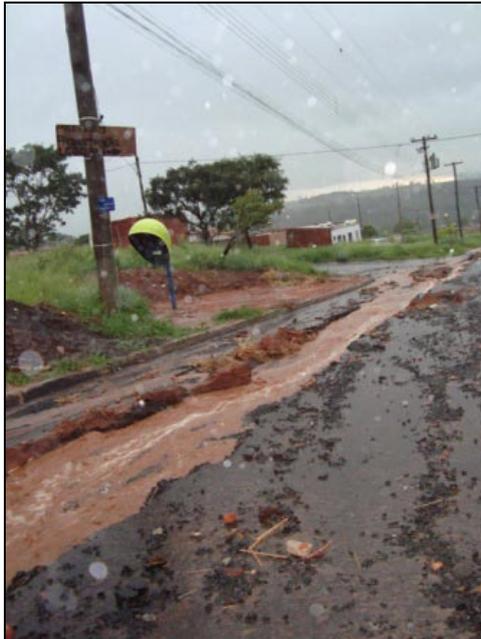
A Foto 7.29 é datada de 28/01/2010 mostra uma via em que os emissários de esgoto foram instalados e a vala estava aberta e sem nenhuma medida de controle. O solo se encontrava exposto, o que permitia maior carreamento de sedimentos por ação da chuva.

Foto 7.29: Via com vala para tubulação de esgoto aberta – 28/01/2010.

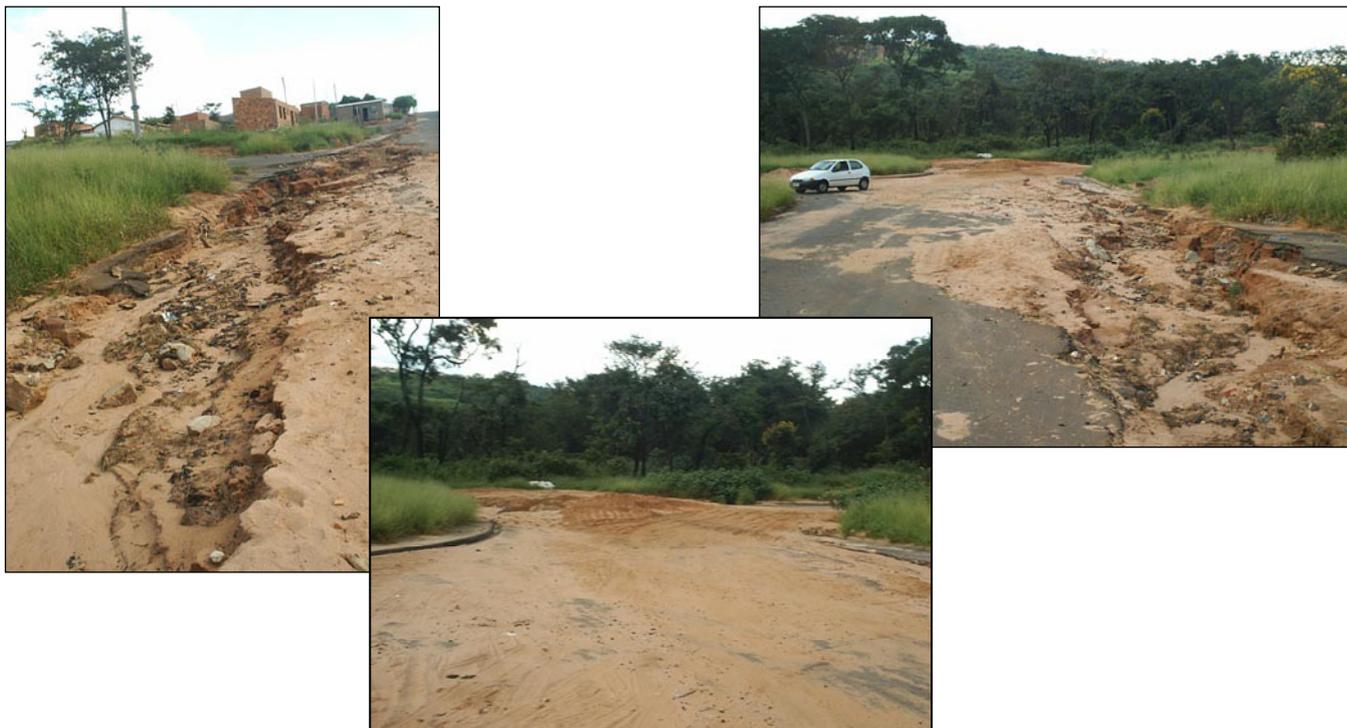
A coletânea de Fotos a seguir mostra a área a 24/02/2010, em que se pode verificar o transporte de sedimentos ocorrido no tempo transpassado. A terra transportada ao longo da vala em via íngreme foi se depositando ao longo da via e em área a jusante.

Foto 7.30: Área onde foi implantada tubulação de esgoto após um mês. Carreamento de terra ao longo da vala aberta até o fim da via - 24/02/2010.

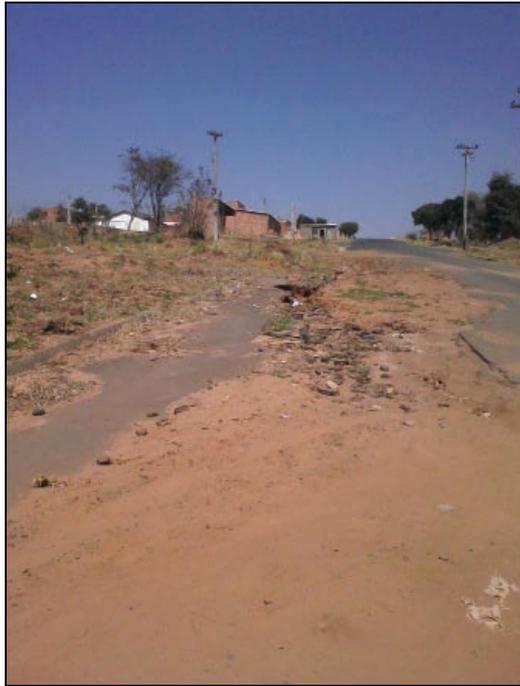
Em visita a campo realizada a 03/09/2010, verificou-se que um trecho da vala ainda não foi fechado e segue dificultando o trânsito de veículos nesse local.

Foto 7.31: Vala ainda aberta em trecho da Rua Tetracampeonato em 03/09/2010.

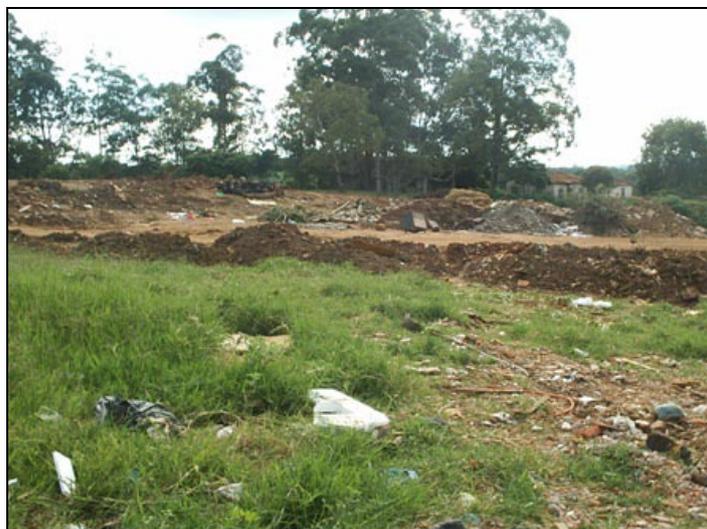
Impactos 32, 33 e 34 – Exposição do solo, possível contaminação do solo e impacto visual, respectivamente.

Foto 7.32: Antiga área de disposição irregular de entulho que hoje é ponto de entulho de material de construção civil regularizado pela prefeitura. 24/02/2010.

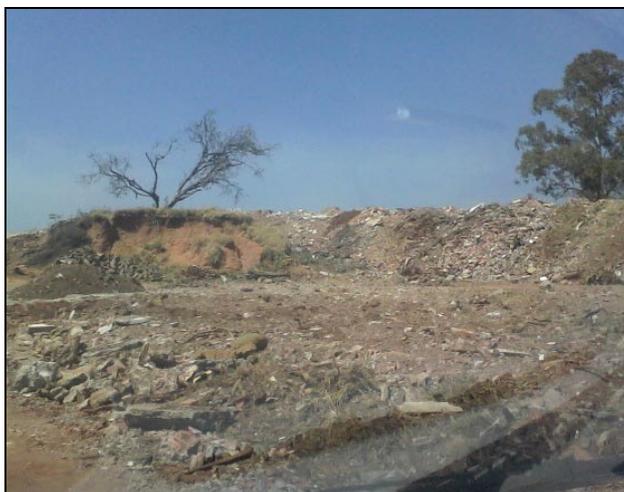
Atualmente este é aterro de resíduos de construção civil operado pela prefeitura. Pode-se ver sua situação na Foto 7.33, abaixo.

Foto 7.33: Aterro de entulho em 03/09/2010.

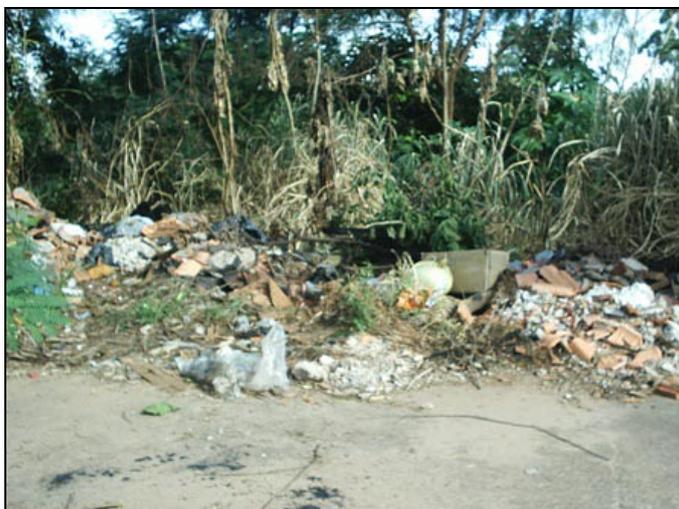
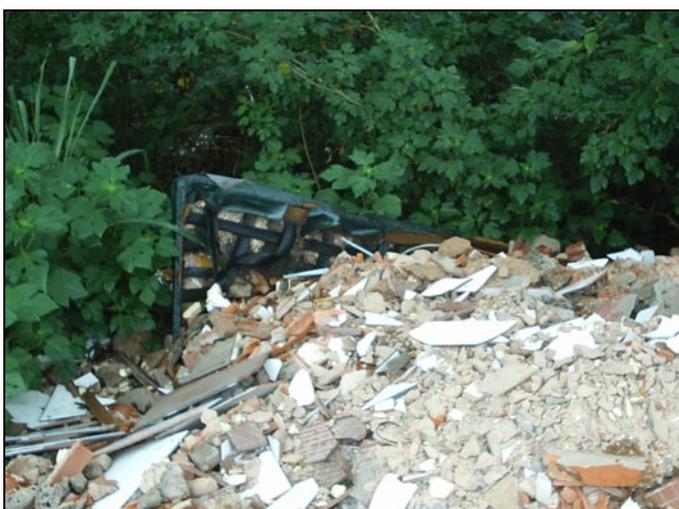
Impactos 35 e 36 – Possível contaminação do solo e impacto visual, respectivamente.

Foto 7.34: Disposição irregular de resíduos nas encostas da parte alta da bacia.

Foto 7.35: Disposição irregular de resíduos nas encostas da parte alta da bacia.

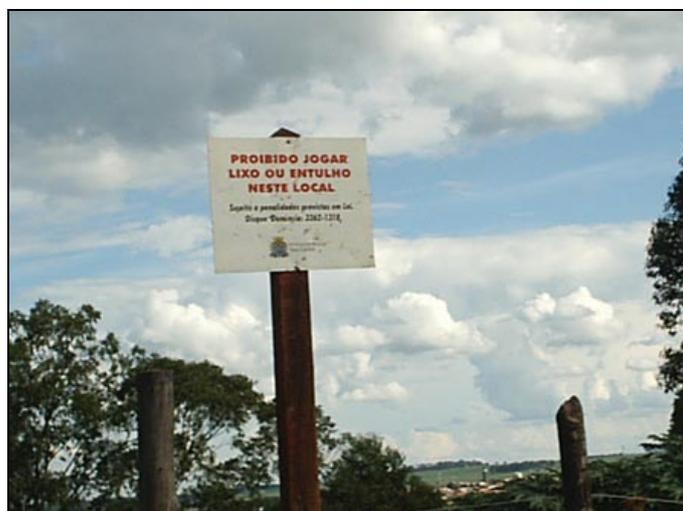
Foto 7.36: placa e grade de arame como medida de contenção de disposição irregular de resíduos nas encostas da parte alta da bacia

A medida de controle executada pela prefeitura foi a instalação de cerca de arame farpado e placas idênticas à da Foto 7.36, a seguir, ao longo dos limites da parte alta da bacia (foram identificadas três placas).
