**A ADOÇÃO DA ABORDAGEM DE EMPREENDIMENTOS
PARA A GESTÃO AMBIENTAL DE CIDADES**

Monografia apresentada ao
Curso de Graduação em
Engenharia Ambiental da
Escola de Engenharia de São
Carlos -USP para obtenção do
título de Engenheira Ambiental.

UNIVERSIDADE DE SÃO PAULO
ESCOLA DE ENGENHARIA DE SÃO CARLOS
ENGENHARIA AMBIENTAL

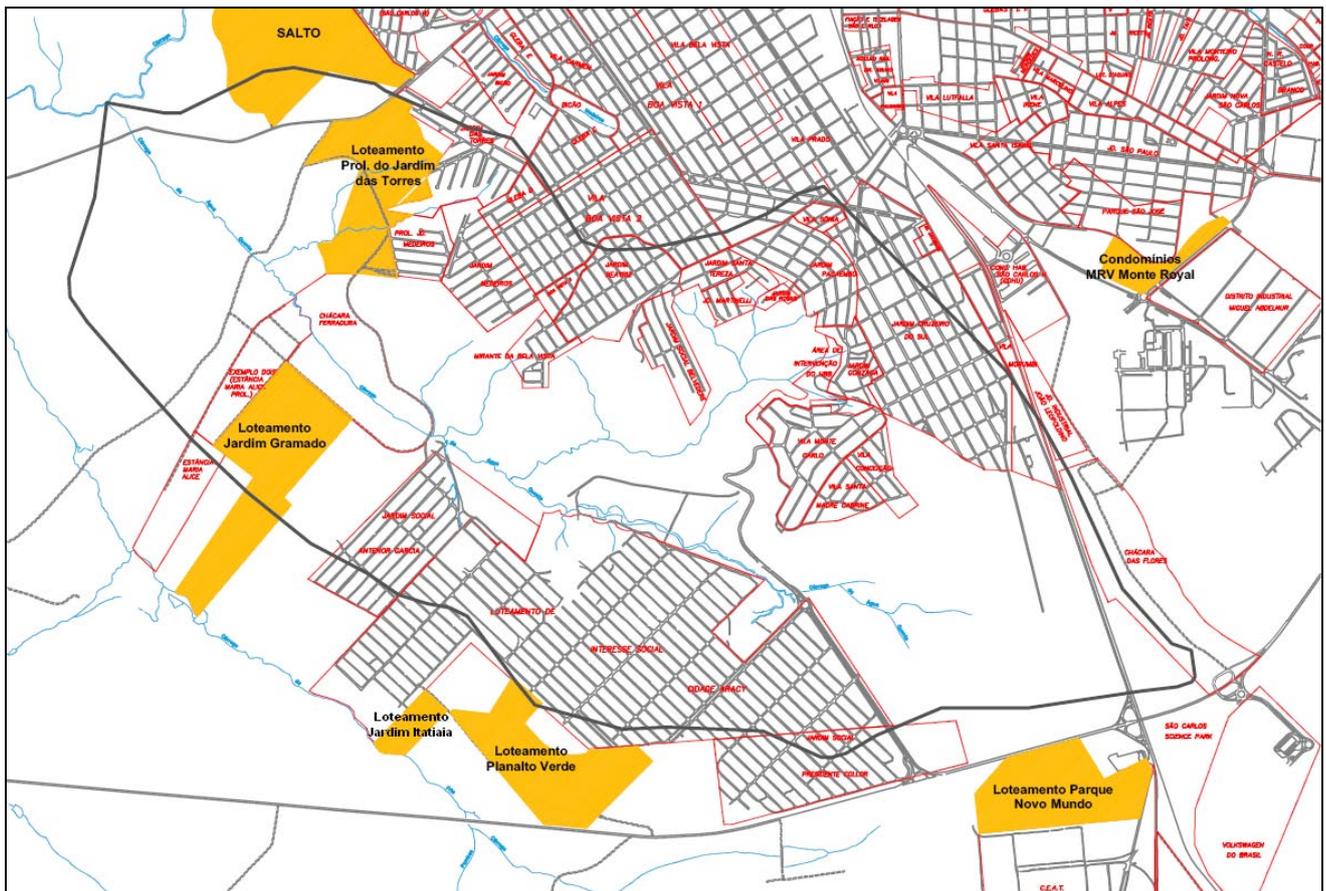
Figura 8.16: Mapa da bacia com os novos loteamentos em processo de aprovação e implantação, fornecido por SMH DU- Prefeitura Municipal de São Carlos.
