**CARACTERIZAÇÃO DOS SOLOS E AVALIAÇÃO DE TÉCNICAS
DE RECUPERAÇÃO NA VOÇOROCA DO CÓRREGO DO CRAVO
(NAZARENO - MG)**

Aluno: Raul Cassaro

Monografia apresentada ao curso de
graduação em Engenharia Ambiental
da Escola de Engenharia de São
Carlos da Universidade de São Paulo.

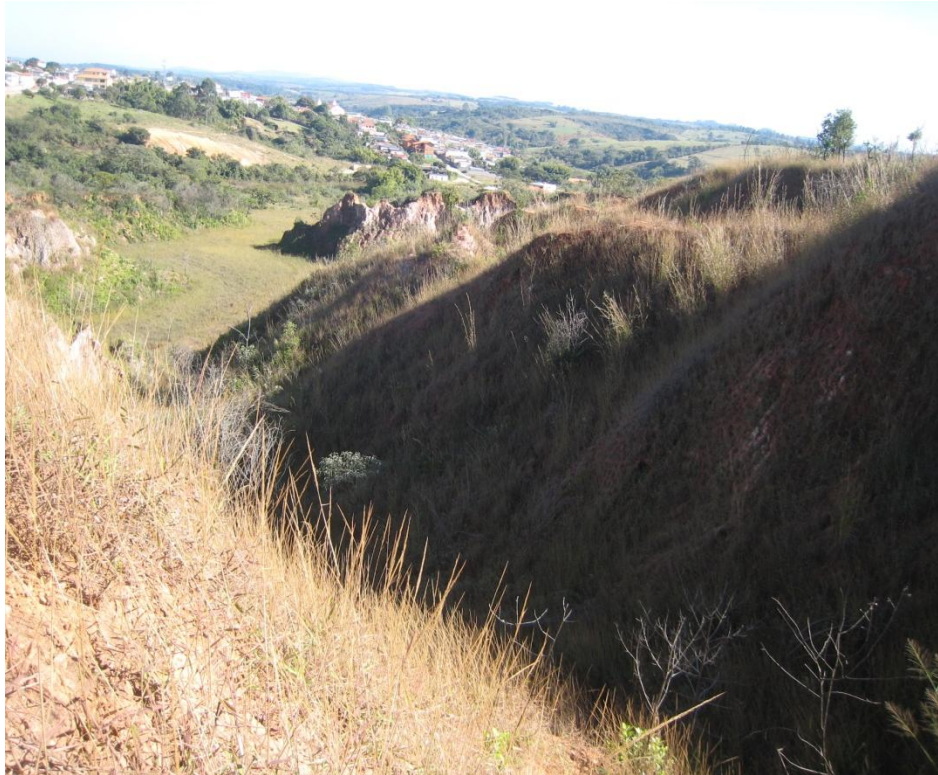
Figura 4: Exemplo da irregularidade do relevo da região.

A bacia do Alto Rio Grande apresenta relevo ondulado a fortemente ondulado, sendo que as altitudes variam de 900 e 1.100 m. Além destas feições morfológicas, esta região também apresenta relevos bastante movimentados com a presença de pães de açúcar, cristas e topos aguçados, característicos da formação geológica da Serra da Mantiqueira, com altitudes variando entre 1.200 e 2.000 m (TOLEDO, 2002). Através da Figura 4 é possível uma visualização do relevo local.

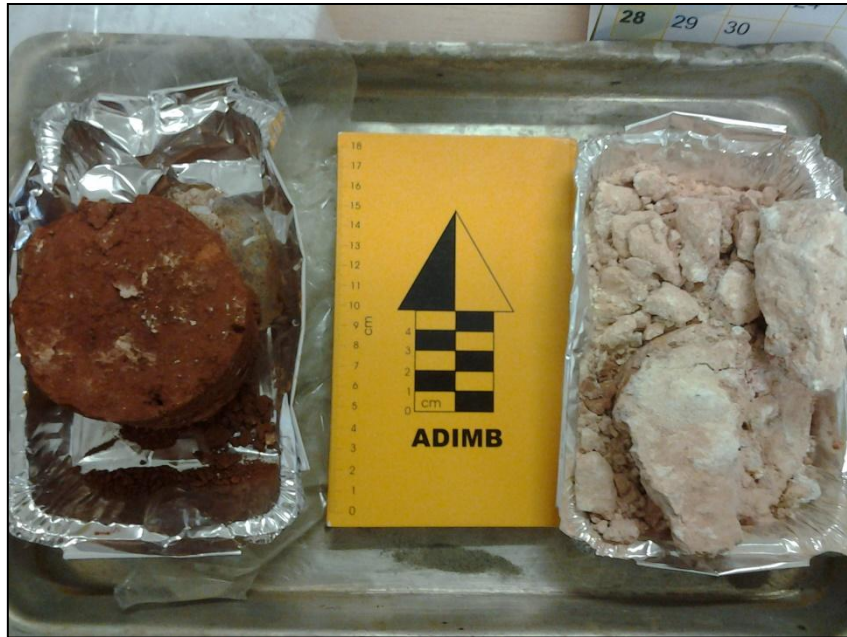
Figura 7: A esquerda da figura tem-se amostra indeformada do LAT1. E a direita da figura tem-se uma amostra deformada do CAM1.

A Figura 6 exibe os três pontos de amostragem selecionadas para a caracterização geológico-geotécnica apresentada neste trabalho. A primeira trata-se de um latossolo de coloração vermelha escura com presença de raízes (**LAT1**); a segunda, um cambissolo (proveniente da alteração do granito-gnaiss) de coloração predominantemente rosa (**CAM1**); e o terceiro, um cambissolo de baixa coesão de coloração rosa amarelada (**CAM2**). A Figura 7 representa uma amostra indeformada do LAT1 e uma deformada do CAM1, e a Figura 8 representa a amostra CAM2 ainda no campo.

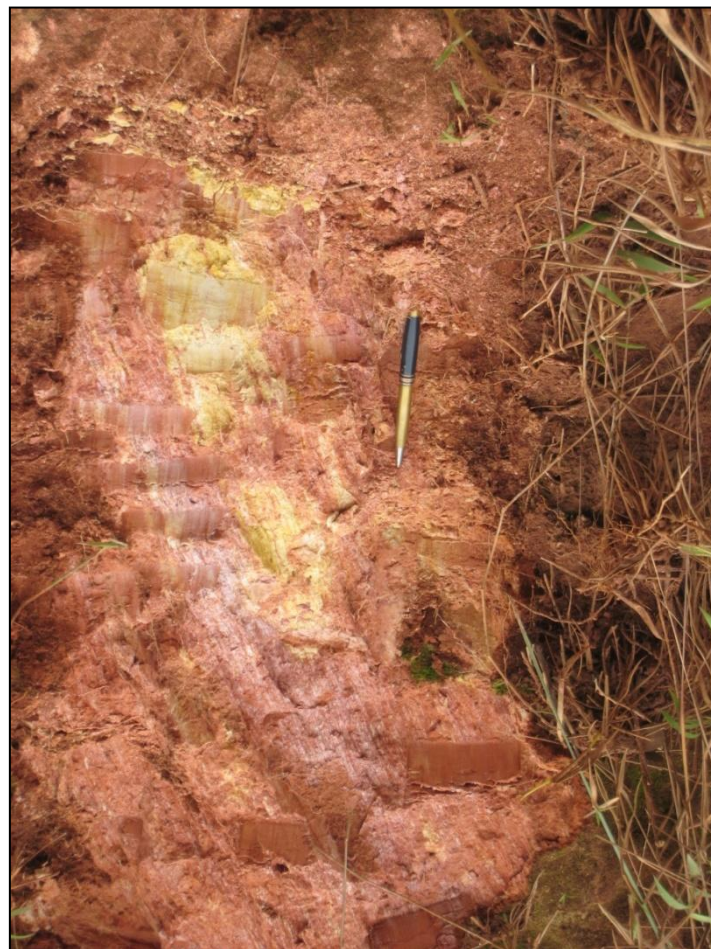
Figura 8: Amostra CAM2 *in situ*.

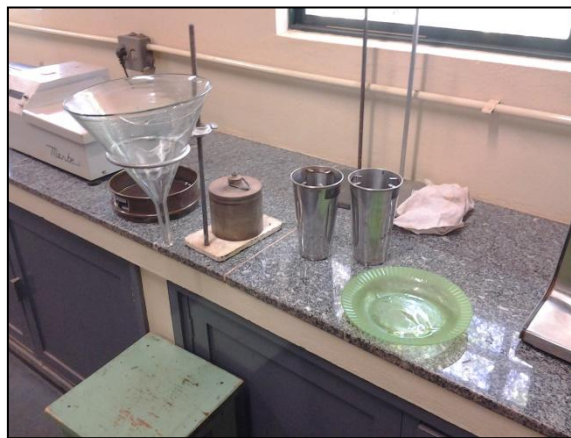
Figura 9: Material utilizado na preparação da amostra para ensaio granulométrico: peneira 10# e copos para dispersão.

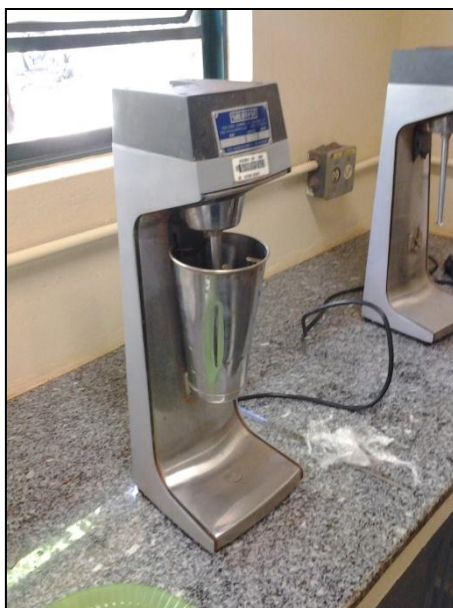
Figura 10: Aparelho usado para dispersão do solo.

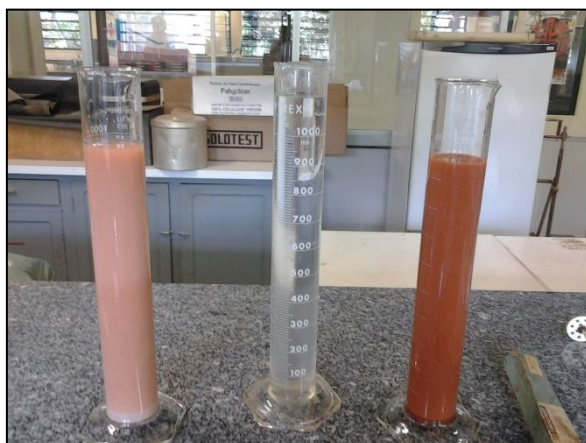
Figura 11: Provetas contendo as amostras e água destilada com um volume total de 1000 cm³.

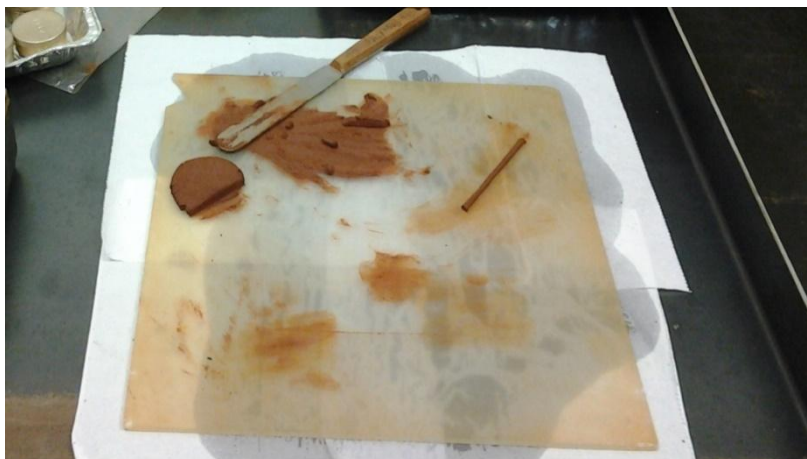
Figura 13: Ensaio de limite de plasticidade em amostra do Latossolo.

Segundo Villalaz (1990) o limite plástico é definido como a umidade necessária, expressado em porcentagem com base no peso da amostra seca, para que o solo passe do estado semissólido para o plástico. Durante o ensaio de limite de liquidez, quando a amostra atingiu uma umidade adequada para 25 golpes, foi separada uma quantidade reduzida da mesma para o ensaio do limite de plasticidade. Dessa amostra reduzida foram separados cerca de 10 g e com a palma da mão, e sobre uma placa de vidro, fez-se rolinhos com cerca de 3 mm de diâmetro (comparados a um gabarito), e apresentando algumas pequenas fissuras (Figura 13).

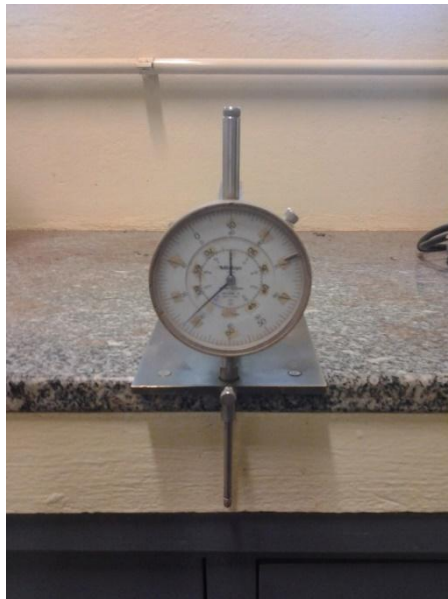
Figura 14: Extensômetro

O ensaio MCT consiste em: com um soquete cilíndrico de aço, dar impactos na amostra de solo dentro dos moldes e após cada sequência de impactos, anotar a variação de compactação através de um extensômetro (Figura 14). No primeiro golpe, colocaram-se duas meia-canais (Figura 15) embaixo do molde, para garantir a fixação inicial no primeiro golpe. Em cima das meia-canais foi colocado o molde (Figura 16), previamente lubrificado com vaselina, e dentro dele um disco de polietileno com pequenos cortes, para examinar a exsudação nos pontos mais úmidos. Em seguida pesaram-se 200 g de cada amostra e inseriu-se no molde e então cobriu-se o solo com outro disco de polietileno com pequenos furos e foi dado o primeiro impacto com o aparelho. Após o primeiro impacto retiraram-se as meia canais e continuou-se as séries de golpes: 2, 3, 4, 6, 12, 16, 24, 32, 48, 64, 96, 128, 192 até 256 golpes, interrompendo o processo nos casos de:

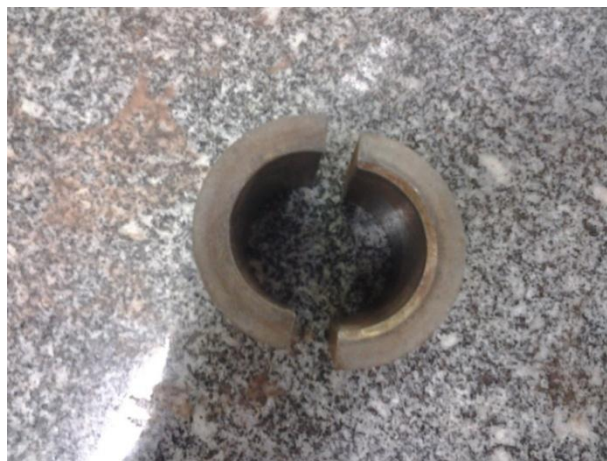
Figura 15: Meia-Canas

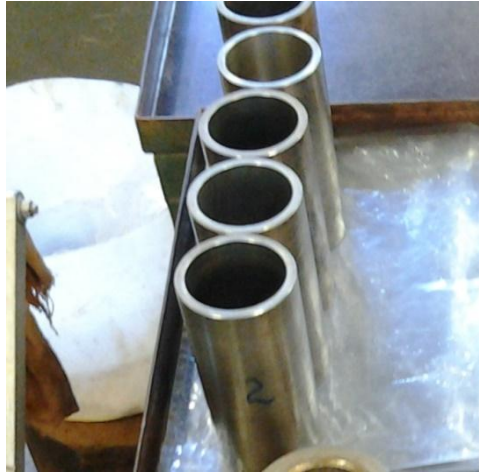
Figura 16: Moldes para o ensaio

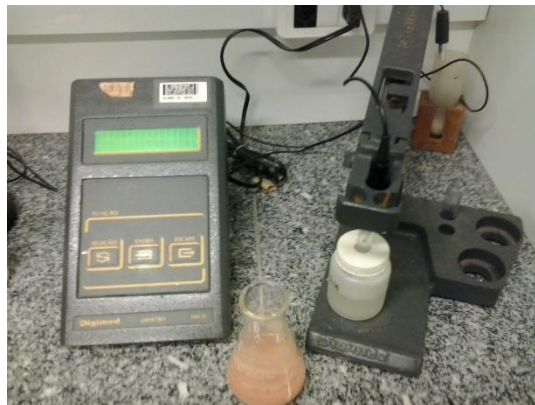
Figura 17: pHmetro Digimed empregado na determinação do pH.

Para determinação de pH foi realizado pelo método descrito no manual da EMBRAPA (1997). No ensaio utilizaram-se cerca de 20 g de cada amostra de solo e adicionado 50 mL de água destilada. Em seguida as amostras foram tampadas e colocadas em mesa agitadora por 30 min, e após esse período permaneceram uma hora em descanso, somente então foram feitas as leituras em um pHmetro *Digimed DM 21* (Figura 17).

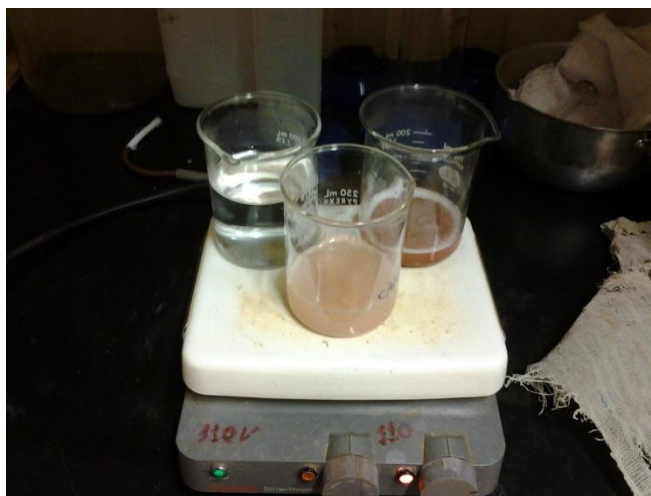
Figura 18: Béqueres com as amostras de solo sofrendo oxidação da matéria orgânica através do aquecimento da mistura com peróxido de hidrogênio.

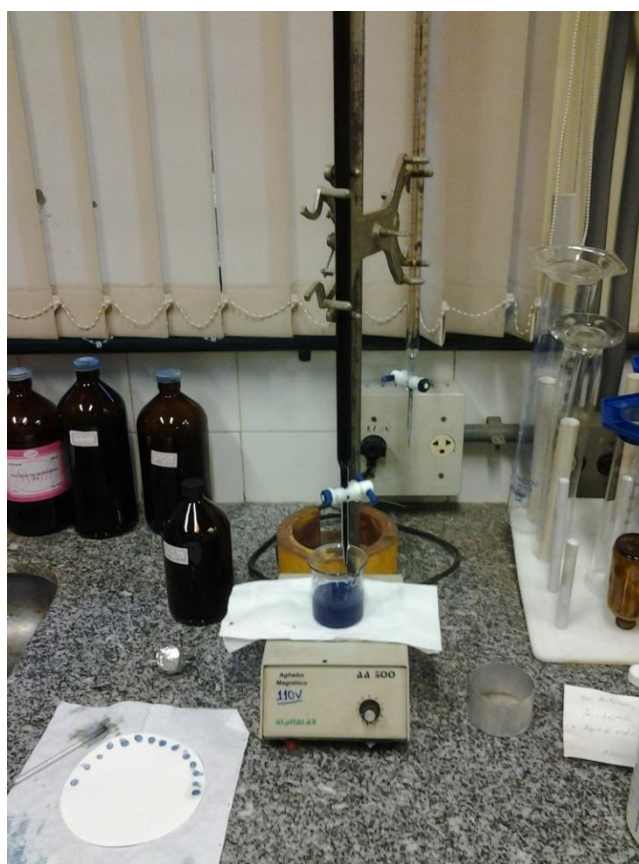
Figura 19: Ensaio de determinação de CTC

preenchida com azul de metileno, à uma concentração de 1,5 g/L, foi sendo adicionado 0,5 mL de azul de metileno na mistura (Figura 19). Após cada adição, com a ajuda de uma haste de vidro foi extraída uma gota da mistura e colocado em um papel filtro para análise. No papel filtro se ocorrer somente uma mancha escura, o teste é considerado negativo e então se adiciona mais 0,5 mL de azul de metileno e novamente retirasse uma gota. O ensaio se encerra quando o teste resulta em positivo, ou seja, ao retirar a gota, existe uma auréola azul clara em torno do ponto escuro. Então para confirmar a positividade do teste, aguardaram-se mais 3 min, sem o adição de azul de metileno, e realizou-se outra retirada, e novamente foi constatada a auréola azul clara, encerrando o ensaio.

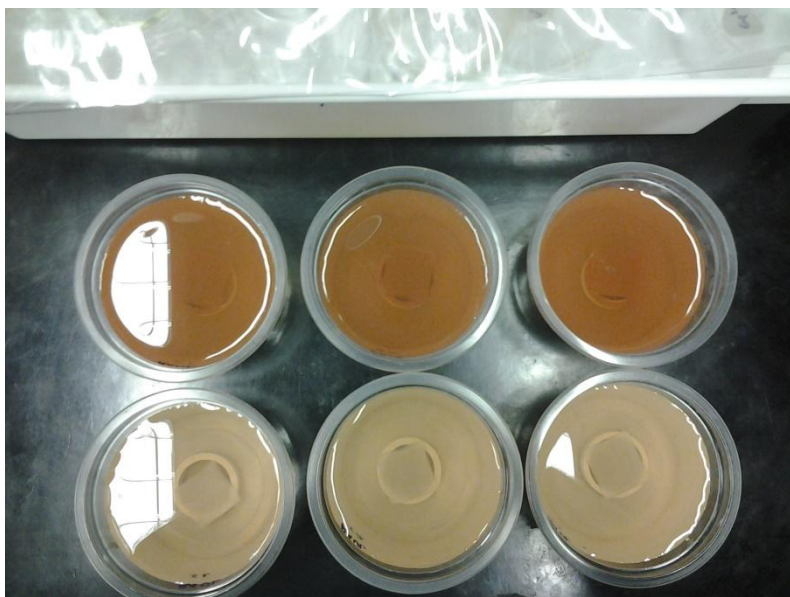
Figura 20: Preparação das amostras para o ensaio de DRX

Para o ensaio de difratometria foi separado cerca de 0,6 g de cada uma das amostras e homogeneizadas em agitador mecânico durante 10 min junto com 100 mL de hexametáfosfato de sódio (defloculante para evitar que as partículas menores floculem) à 45,7 g/L e 500 mL de água destilada. Foram separados seis potes plásticos onde, dentro deles, foram colocados pequenos anéis de PVC e sobre os anéis pequenas placas de vidro com ranhuras em uma das faces. Sobre esse sistema foi despejado em volumes aproximadamente iguais o conteúdo da mistura das amostras, tendo sido utilizado três potes para cada amostra. A Figura 20 representa todo o sistema.

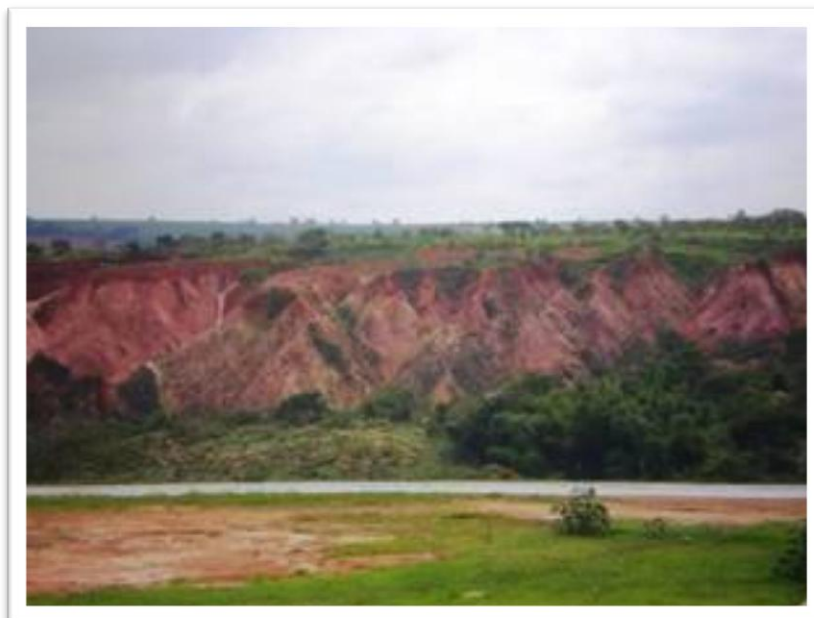
Figura 21: Vista geral da voçoroca do Córrego do Cravo, em 2008. (Disponível em: http://www.projetomariadebarro.org.br/?Pagina=apresenta_noticia&Id=163), acesso em: 22 de outubro de 2015).

Segundo informações obtidas na página do Projeto Maria de Barro (http://www.projetomariadebarro.org.br/?Pagina=apresenta_noticia&Id=163), acesso em: 22 de outubro de 2015), a voçoroca do Córrego do Cravo foi recuperada no ano de 2008. Foram realizadas manualmente a suavização do talude, o coveamento e a plantação de gramíneas e leguminosas, para a estabilização de tais taludes. Estas atividades e sua evolução podem ser observadas nas Figuras 21, 22 e 23.

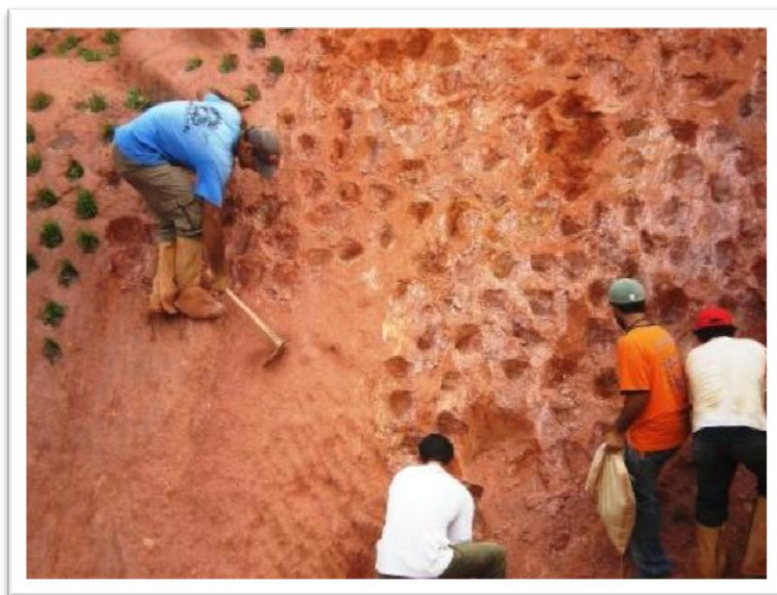
Figura 22: Coveamento e plantação de gramíneas e leguminosas, em 2008. (Disponível em: <http://www.projetomariadebarro.org.br/?Pagina=apresenta_noticia&Id=163>, acesso em: 22 de outubro de 2015).

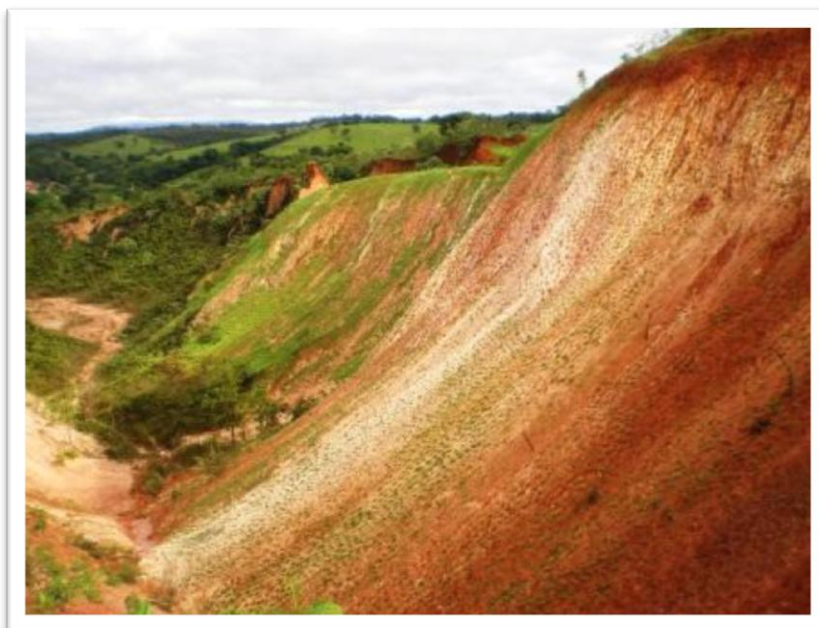
Figura 23: Talude suavizado, com coveamento e plantação de gramíneas. Essas atividades foram realizadas em 2008. (Disponível em: <http://www.projetomariadebarro.org.br/?Pagina=apresenta_noticia&Id=163>, acesso em: 22 de outubro de 2015).

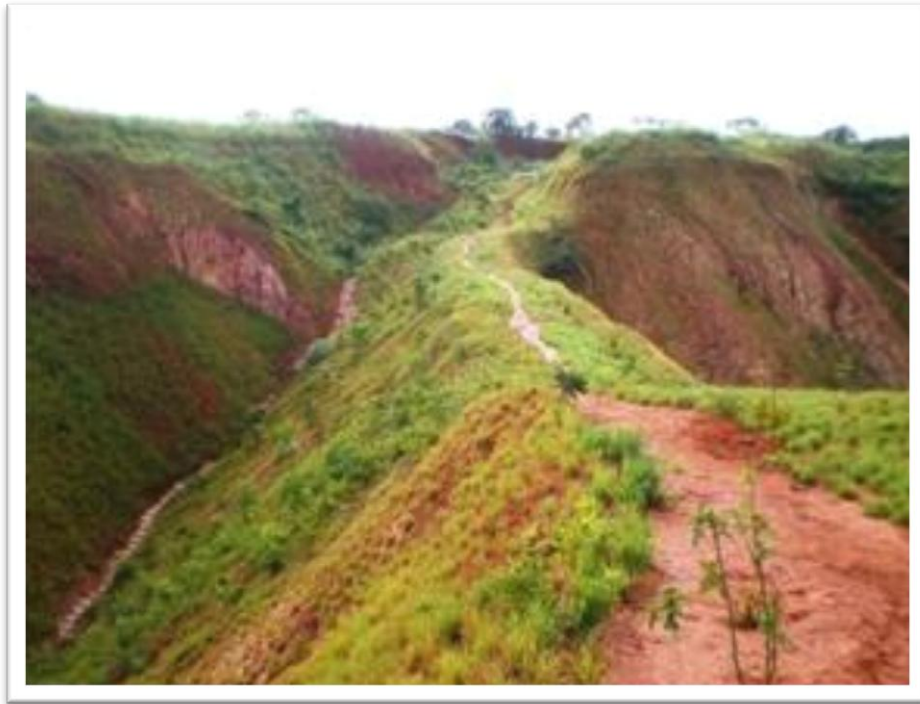
Figura 24: Vista de obras de drenagem na voçoroca, em 2009. (Disponível em: <http://www.projetomariadebarro.org.br/?Pagina=apresenta_noticia&Id=163>, acesso em: 22 de outubro de 2015).

Também foram realizadas obras para a drenagem da água superficial, tanto na parte externa quanto interna da voçoroca, sendo que tais canalizações estão ligadas à condução de água para as barragens (Figuras 24). Na expedição de campo realizada em 2013, em alguns pontos da voçoroca, essa obra de drenagem não foi localizada (Figura 25). De modo geral, não foram verificadas obras de drenagem da água subsuperficial.

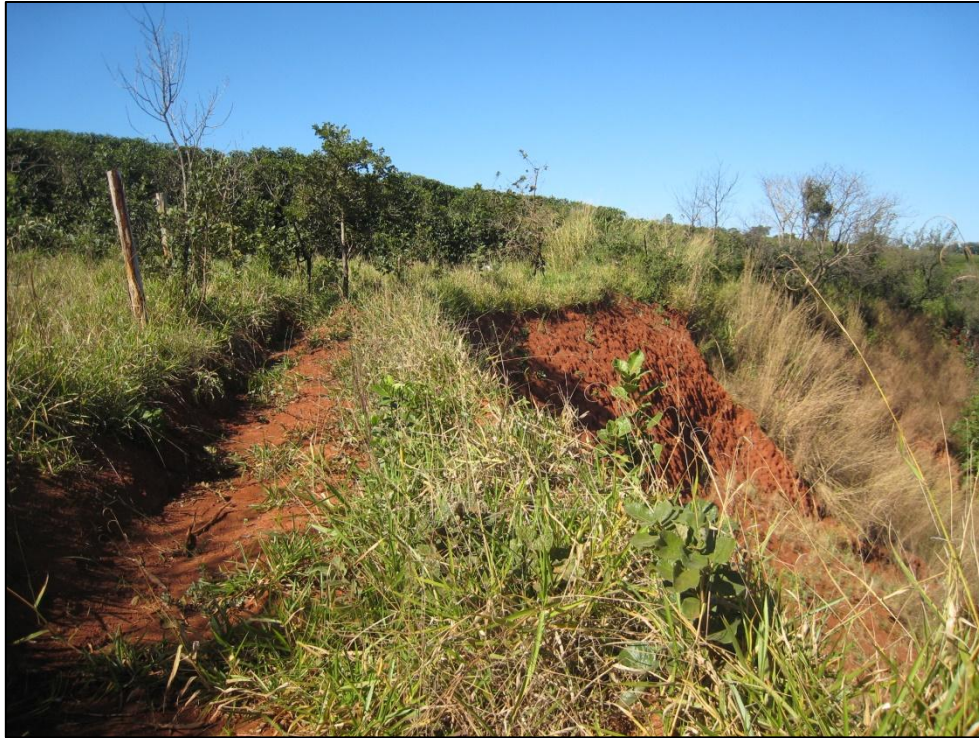
Figura 25: Vista da obra de drenagem remanescente a montante da voçoroca.

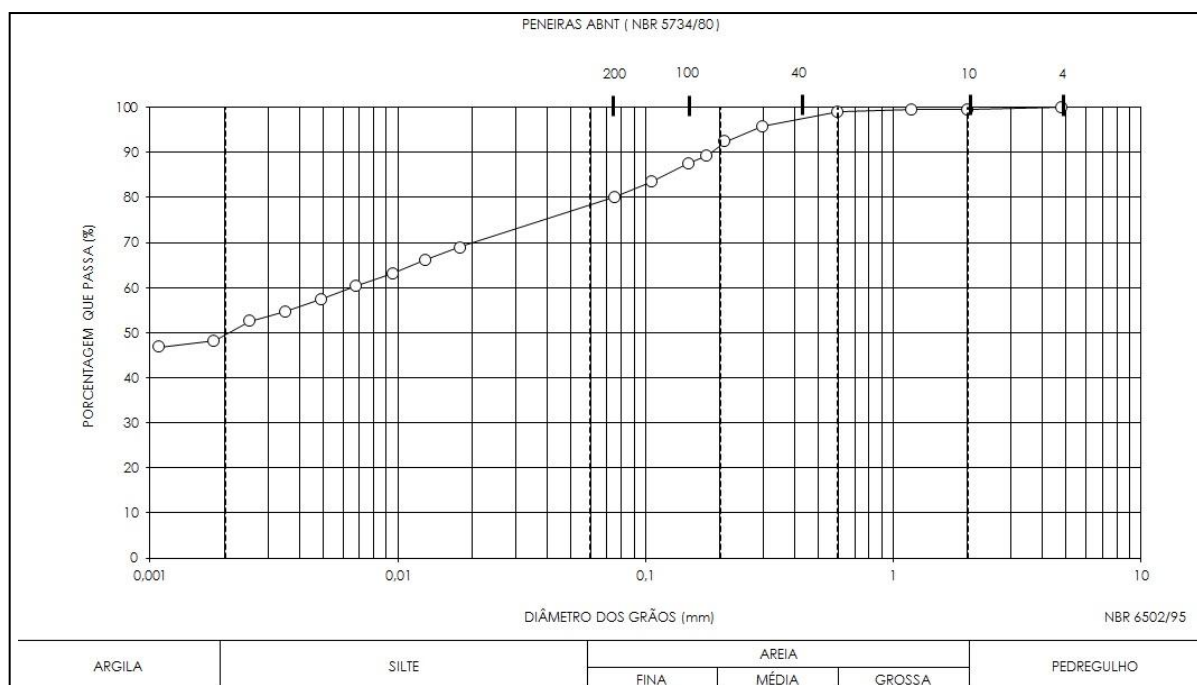
Figura 26: Distribuição granulométrica para a amostra LAT1

A partir das análises granulométricas realizadas nas três amostras coletadas na voçoroca do Córrego do Cravo em 2013, foi possível verificar que as amostras CAM1 e CAM2 (a curva granulométrica da CAM2 foi obtida em Oliveira, 2015) são mais silto-arenosas que a amostra LAT1 (argilo-siltoso), as curvas granulométricas das amostras LAT1 e CAM1 estão representadas nas Figuras 26 e 27, e na Tabela 2 esta a comparação dos resultados obtidos nesse trabalho com os de Oliveira (2015) para as três amostras estudadas.

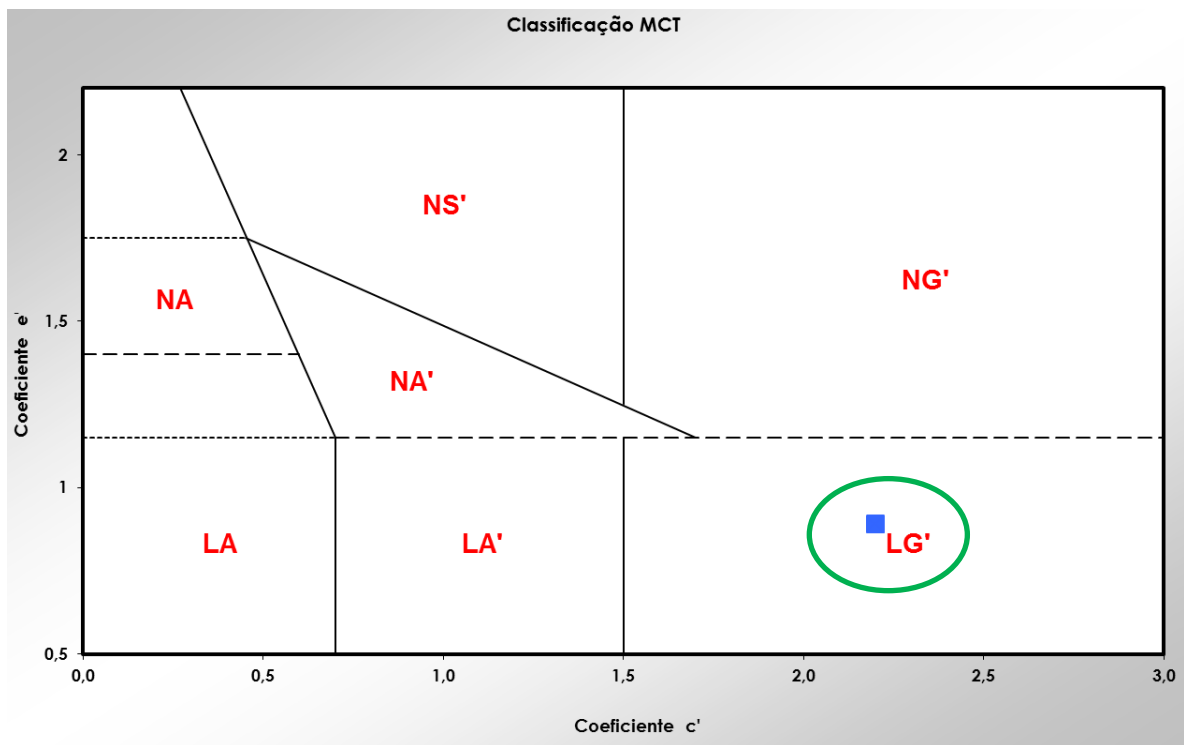
Figura 28: Classificação MCT da amostra LAT1.

Após realização desse ensaio foi possível obter os coeficientes e' (grau de laterização) e c' (argilosidade do solo), sendo assim nas Figuras 28 e 29 temos, respectivamente, a classificação MCT das amostras LAT1 e CAM1.

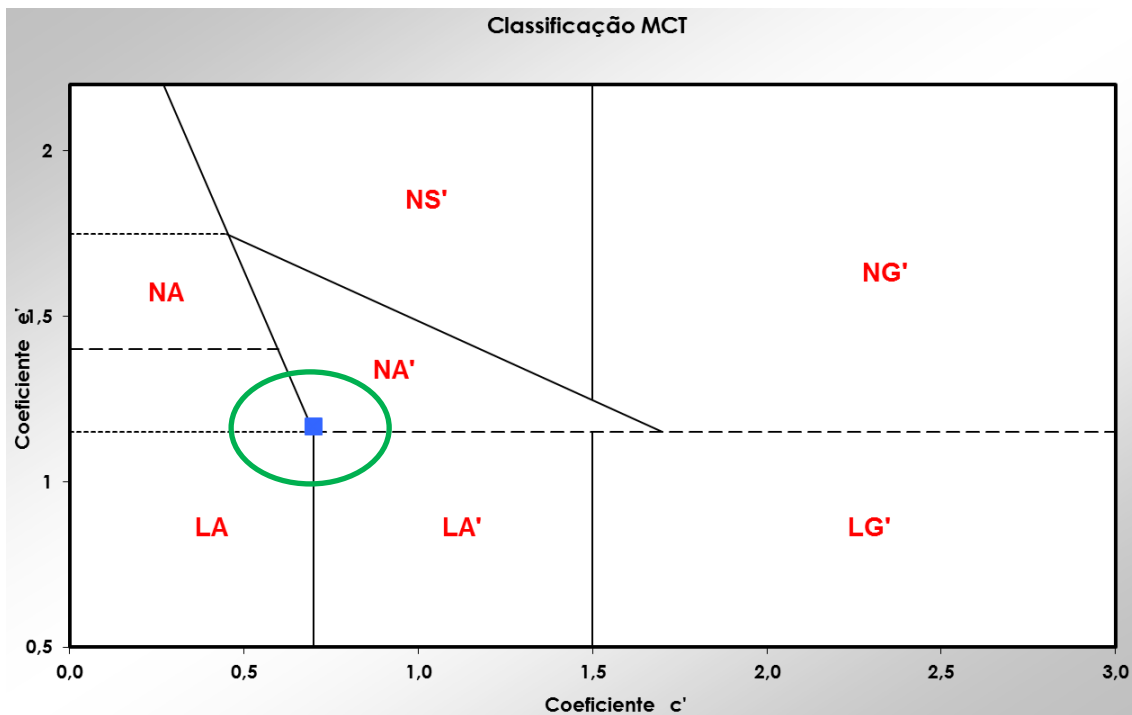
Figura 29: Classificação MCT da amostra CAM1.

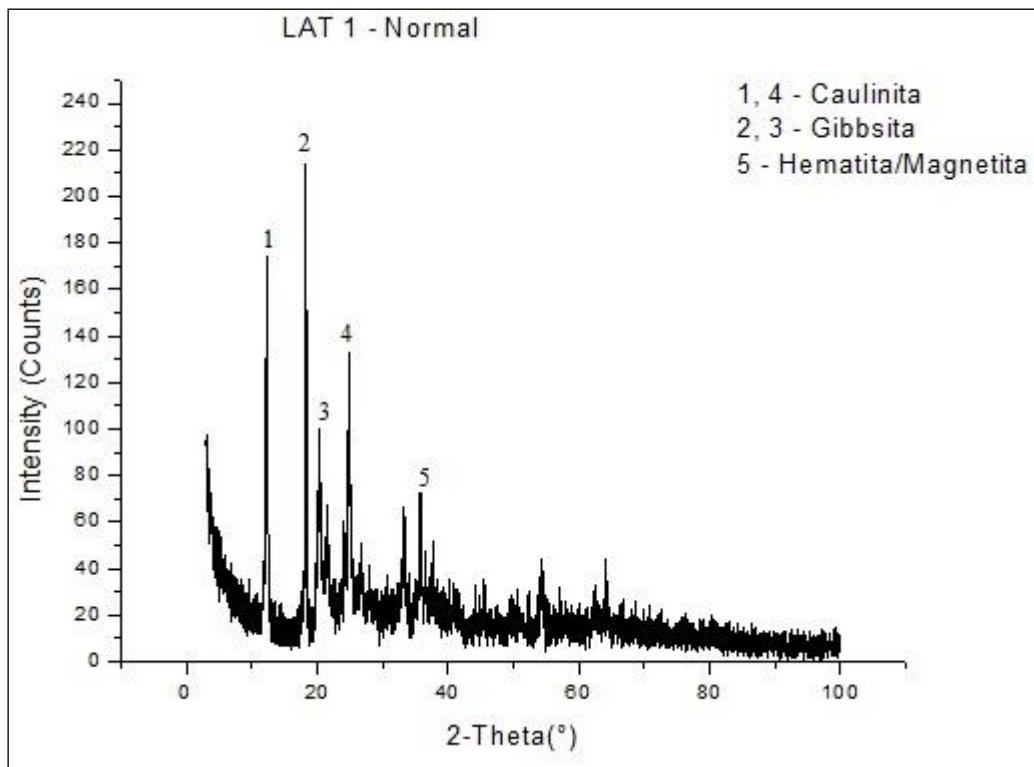
Figura 30: Difratograma com os argilominerais encontrado na amostra LAT1.

Através da difratometria de raios X foi possível identificar os argilominerais presentes nos solos coletados na voçoroca do Córrego do Cravo. Nas Figuras 30, 31 e 32 estão os resultados de DRX obtidos para as amostras LAT1, CAM1 e CAM2 (sem tratamento), respectivamente.

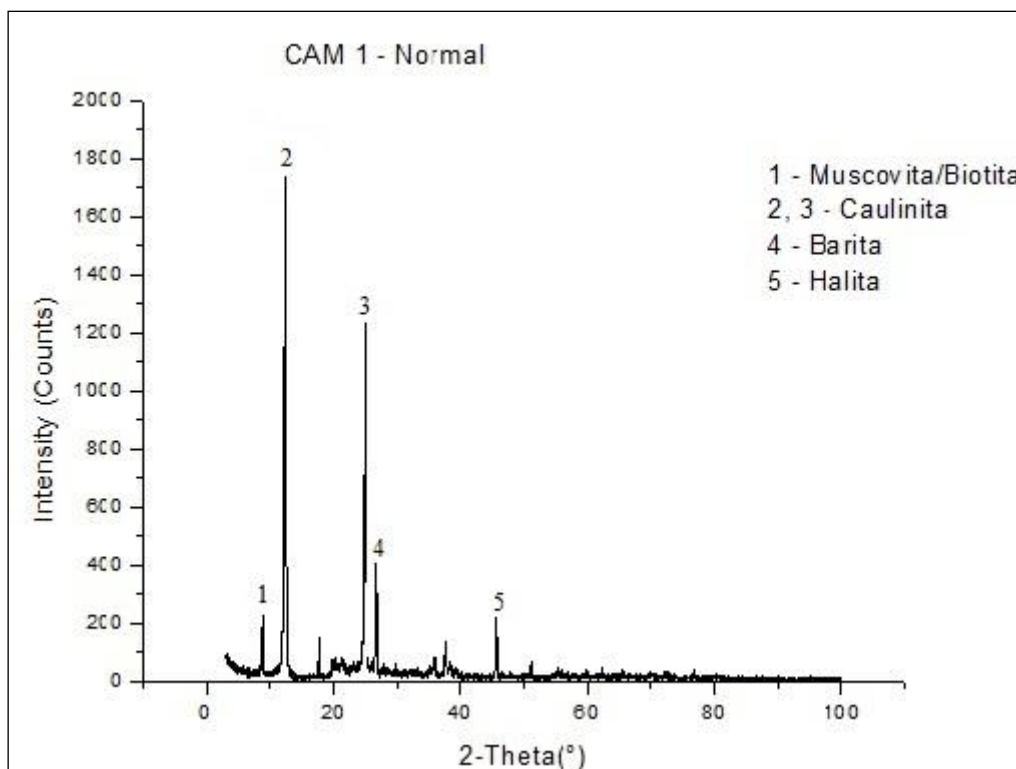
Figura 31: Difratoograma com os argilominerais encontrado na amostra CAM1.

A Figura 31 exibe o difratograma da amostra CAM1 (sem tratamento).

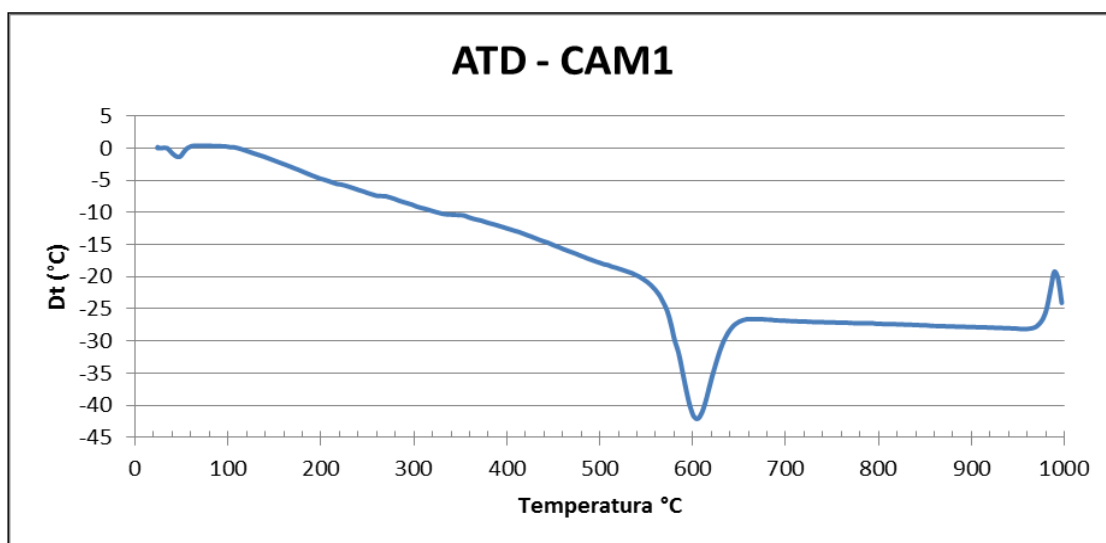
Figura 37: Gráfico obtido na análises de ATD para a amostra CAM1.

A análise térmica diferencial (ATD) resulta em uma curva, cujos picos de temperatura (endotérmicos ou exotérmicos) apontam a presença de certos argilominerais. Os resultados obtidos para as amostras LAT1 e CAM1 estão representadas nas Figuras 36 e 37, respectivamente.

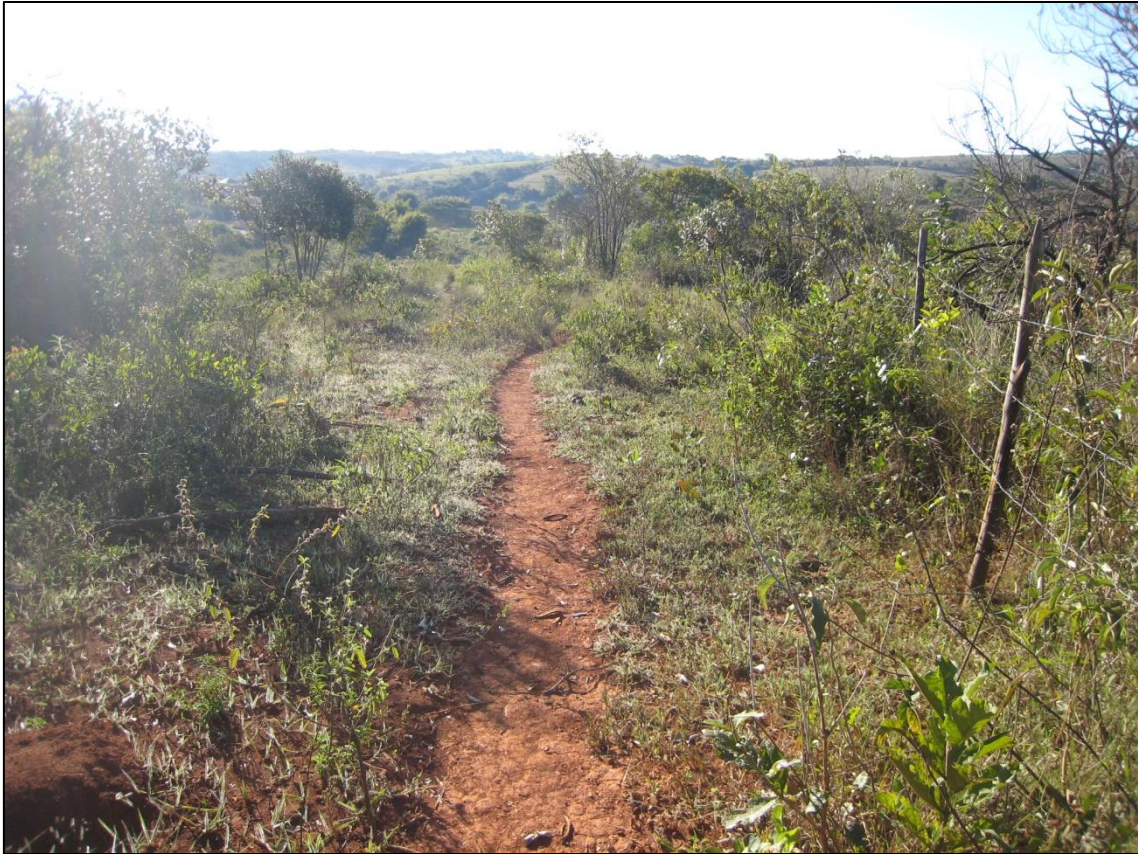
Figura 38: Caminho de gado mostrando a compactação do solo no local.

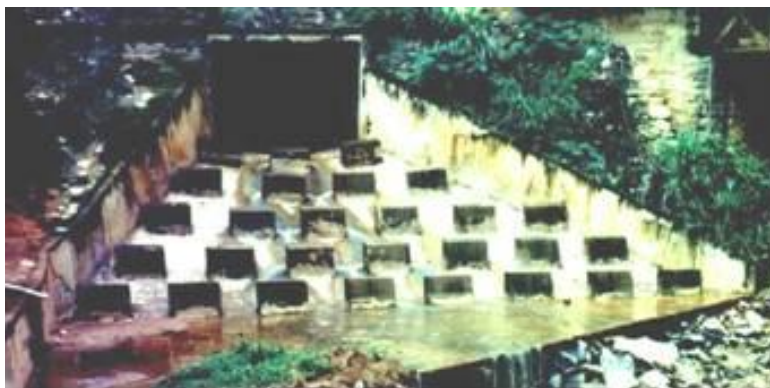
Figura 39: Dissipador de energia tipo bacia de impacto (Disponível em: http://lpeng.br.tripod.com/artigos/dissipadores_energia.htm, acesso em: 22 de outubro de 2015).

corrente. Já as bacias de mergulho são concebidas com base no conceito de que as águas descarregadas pelo emissário escavariam o terreno até atingir uma profundidade estável. Nesse caso a água perde energia ao entrar no pequeno lago formado pela bacia (os cálculos para dimensionamento podem ser encontrados na publicação do Instituto de Saneamento Ambiental da Universidade Católica do Paraná, 1984).

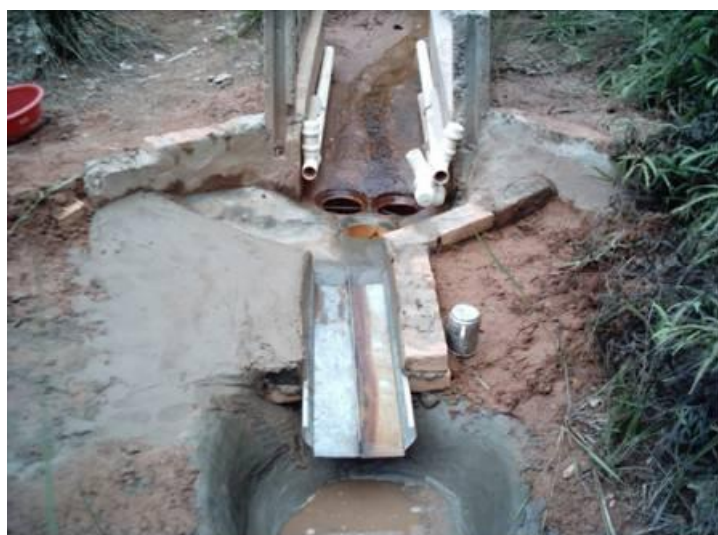
Figura 41: Vertedor montado no interior da voçoroca (Rocha, 2007).

Rocha (2007) utilizou vertedores para poder calcular a quantidade e caracterizar os sedimentos que eram arrastados na voçoroca, além de poder obter dados de vazão. Nesse caso o vertedor atuou mais como obra de monitoramento do canal de enxurrada dentro da voçoroca e menos como redutor de energia da água. A Figura 41 exhibe o vertedor no interior da voçoroca estudada por Rocha (2007).

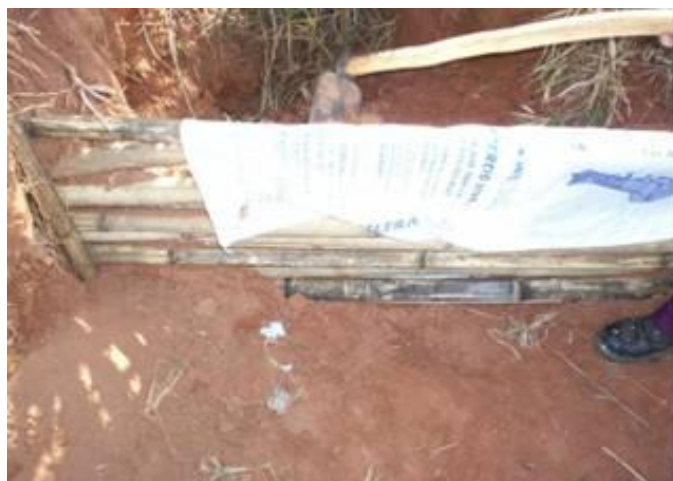
Figura 42: Barreira de bambu coberta com saco de ráfia (Francisco, 2011).

Outro tipo de estrutura, que também pode ser acoplada após o vertedouro, são as obras de represamento. Elas consistem em pequenas barragens ou diques construídos no interior da voçoroca. A tipologia dessas obras varia em função da complexidade e dimensão da voçoroca, destacando-se as barragens de terra, barragens de madeira, de sacos de solo-cimento, de gabião e de concreto. Aqui vale ressaltar o trabalho de Francisco (2011), onde foi utilizada barreiras de bambus cobertas com saco de rafia (Figura 42) e colunas de pneus preenchidas com terra (Figura 43) para represar a água. Nesse trabalho foram fixadas estacas antes e depois da barreira, para que houvesse um controle do volume de sólidos que seriam retidos.

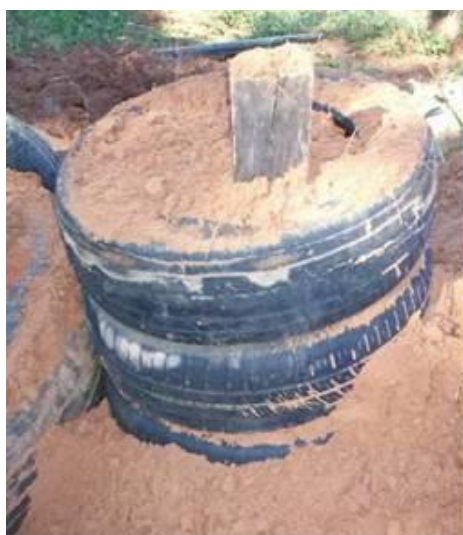
Figura 43: Barreira de pneus preenchida com terra (Francisco, 2011).

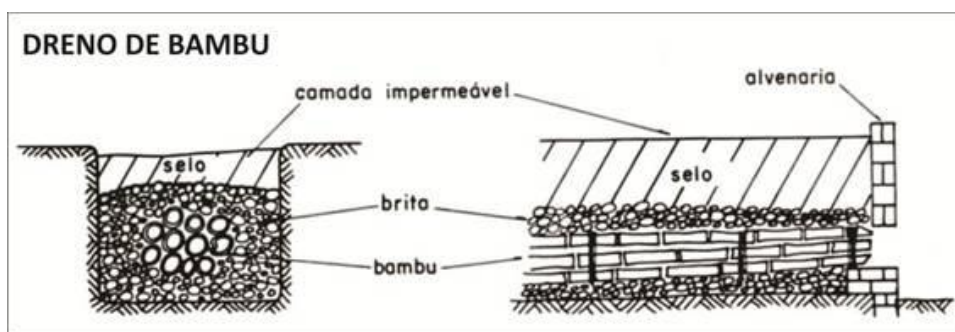
Figura 46: Dreno de fundo, ou enterrado, de bambu (DAEE, 1990).

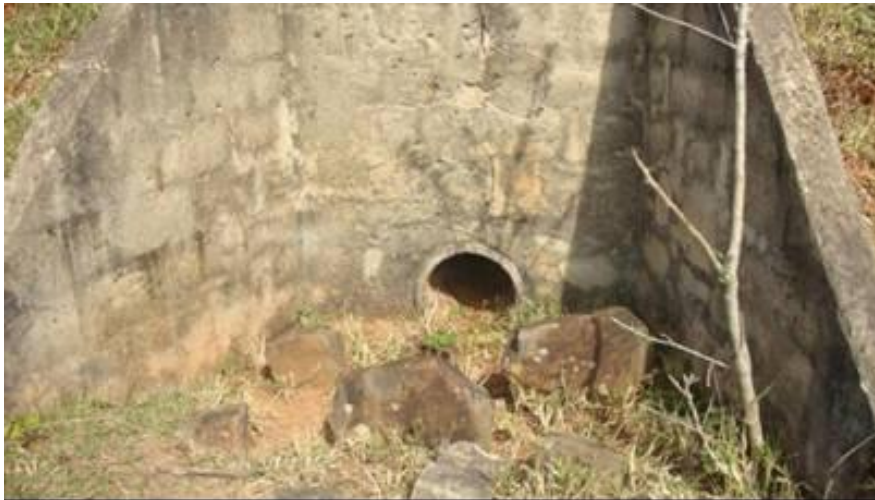
Figura 47: Blocos de rocha dispostos na frente de uma saída de tubulação funcionando como um dissipador de energia tipo bacia de impacto (ROTTA, 2012).

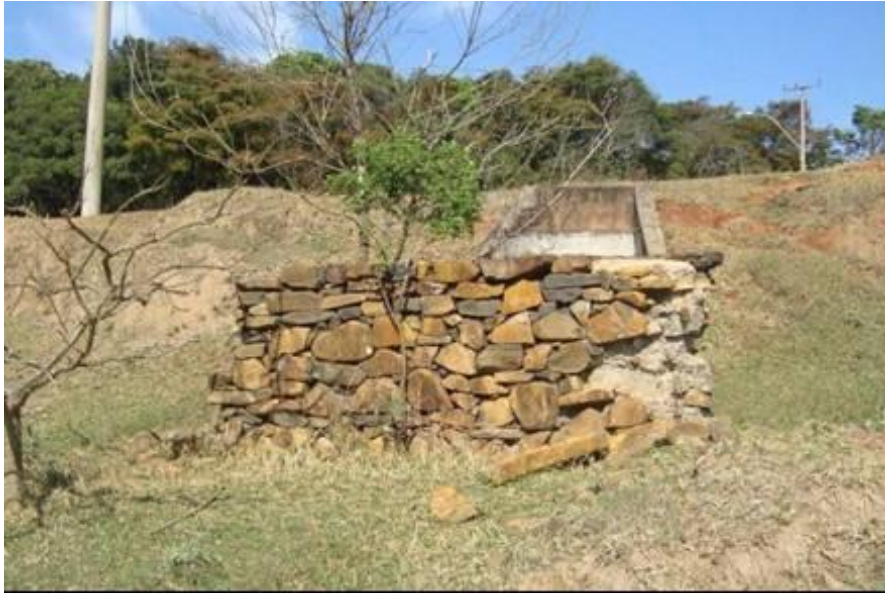
Figura 48: Muro de contenção posicionado na frente de uma saída de tubulação funcionando como um dissipador de energia tipo bacia de impacto (ROTTA, 2012).

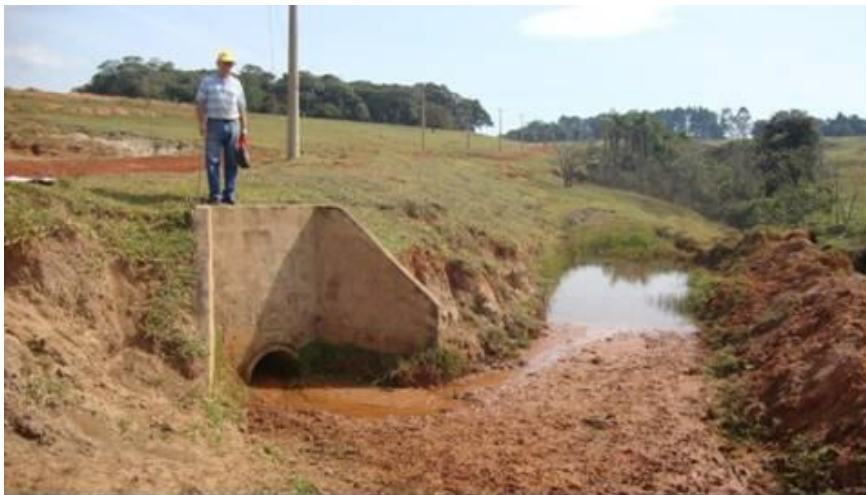
Figura 49: Cordão de nível construído na frente de uma saída de tubulação funcionando como um dissipador de energia tipo bacia de mergulho (ROTTA, 2012).
