**UNIVERSIDADE DE SÃO PAULO
ESCOLA DE ENGENHARIA DE SÃO CARLOS
GRADUAÇÃO EM ENGENHARIA AMBIENTAL**

**Resíduos de desastres ambientais: um olhar
diferenciado sobre o rompimento da Barragem do
Fundão (Mineradora Samarco), em Mariana-MG**

Monografia apresentada ao Curso de Engenharia Ambiental, da Escola de Engenharia de São Carlos, da Universidade de São Paulo, como parte dos requisitos para obtenção do título de Engenheiro Ambiental.

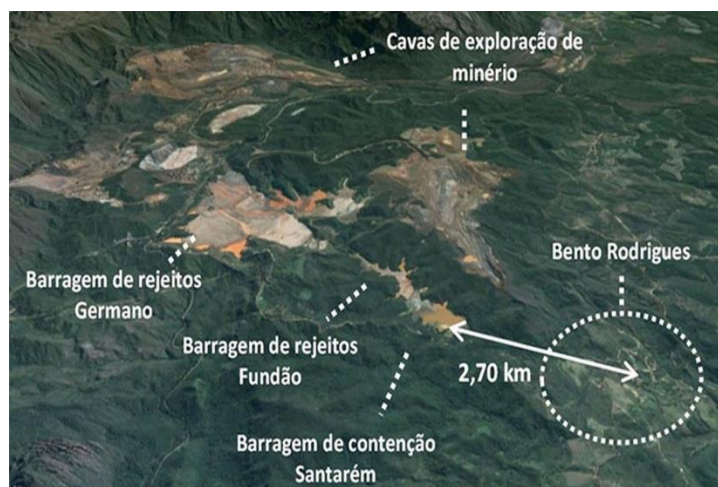
Figura 5 – Distribuição das barragens de contenção de rejeitos em Mariana, antes do desastre.

Com relação à Samarco, em Mariana foram construídas as barragens: i. do Germano (cuja capacidade de armazenamento se esgotou em 2009); ii. do Santarém; iii. do Fundão; iv. além da cava exaurida do Germano (Figura 5) (SAMARCO, 2018).

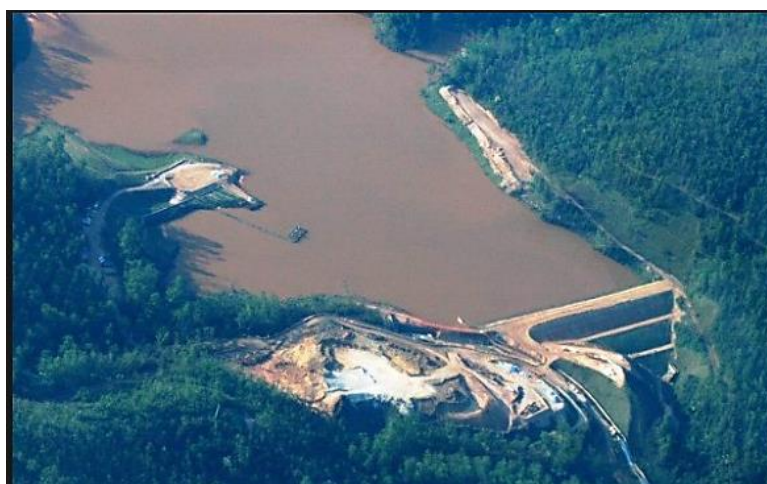
Figura 6 – Aspecto geral da Barragem de Germano, em Mariana, antes do desastre.

A Barragem de rejeitos Germano (Figura 6), localizada no vale do córrego do Fundão, é considerada o sistema de contenção de rejeitos mais alto do Brasil, com 175 m de altura. O sistema é composto pela barragem principal, em operação desde 1977, destinada a conter os rejeitos derivados da Usina de Concentração de Germano I; e complementado pelos diques da Sela, Tulipa, Selinha e Auxiliar. Sua capacidade total de contenção foi estimada em 200 milhões de m³ de rejeitos (ÁVILA & SAWAYA, 2011, p. 389).

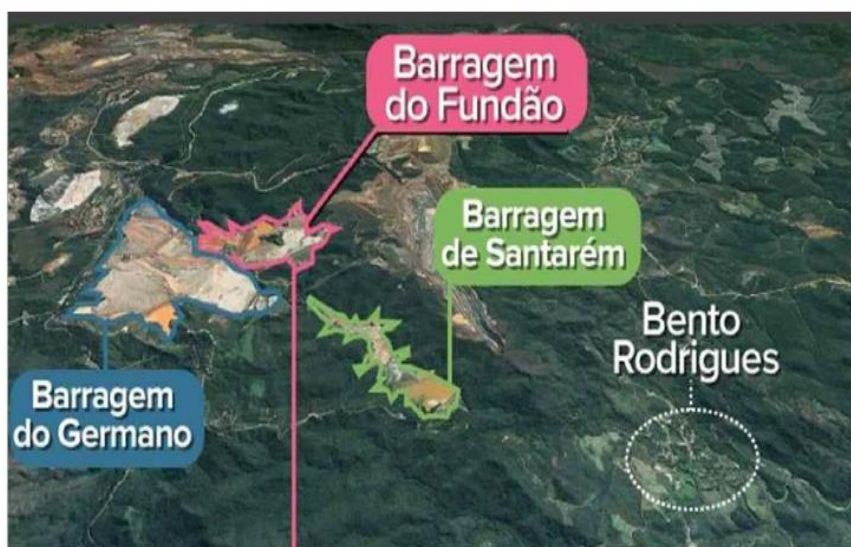
Figura 8 – Localização das três barragens da Empresa Samarco, com destaque ao Distrito de Bento Rodrigues

Na Figura 8 ilustra-se a área de influência proposta pelo EIA-RIMA (2017), composta pelas três barragens da Samarco, bem como o povoado de Bento Rodrigues, com destaque para o limite até onde os impactos do empreendimento deveria se restringir do ponto de vista técnico.

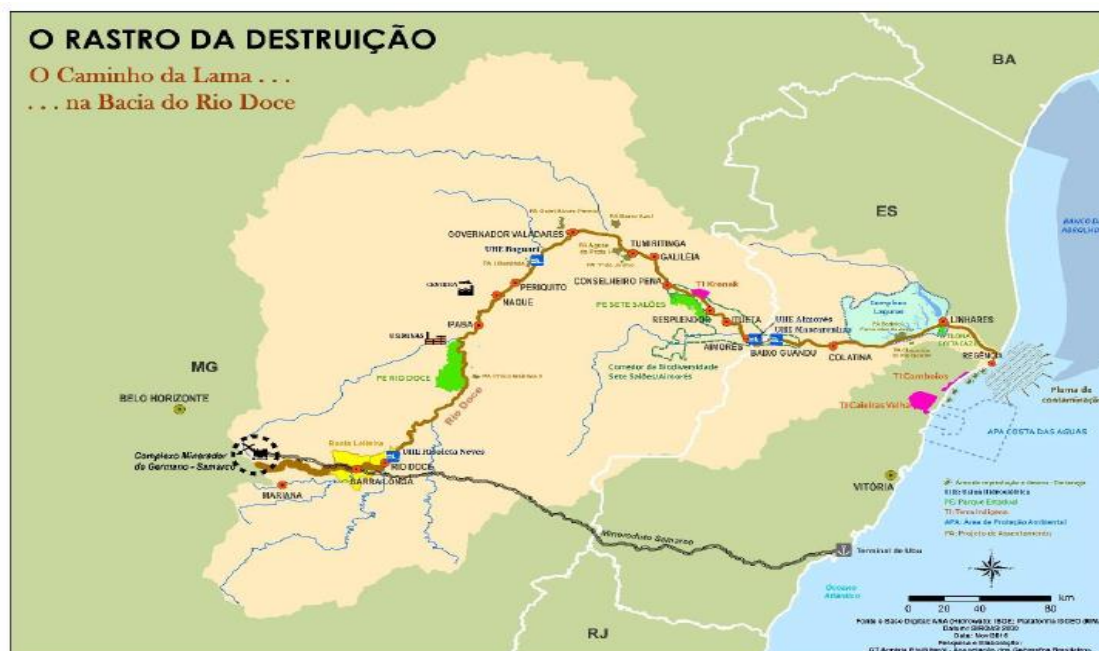
Figura 9 – Rastro de destruição da lama, considerando toda a extensão da bacia hidrográfica do rio Doce.

Segundo o Instituto Brasileiro do Meio Ambiente e dos Recursos Naturais Renováveis - IBAMA (2015), a onda de lama que se formou em decorrência do rompimento da barragem de Fundão, atingiu 663 quilômetros de rio, comprometeu 1.469 hectares de vegetação, soterrou 207 edificações do distrito de Bento Rodrigues e atingiu o rio Doce, maior bacia da região Sudeste, com 82.646 quilômetros quadrados. Conseqüentemente, ocorreu aumento da turbidez da água, levando a morte milhares de peixes e outros animais. Estima-se que de 80 espécies nativas, 11 foram classificadas como ameaçadas de extinção, sendo que 12 existiam apenas nessa região. A Figura 9 ilustra o rastro da destruição.

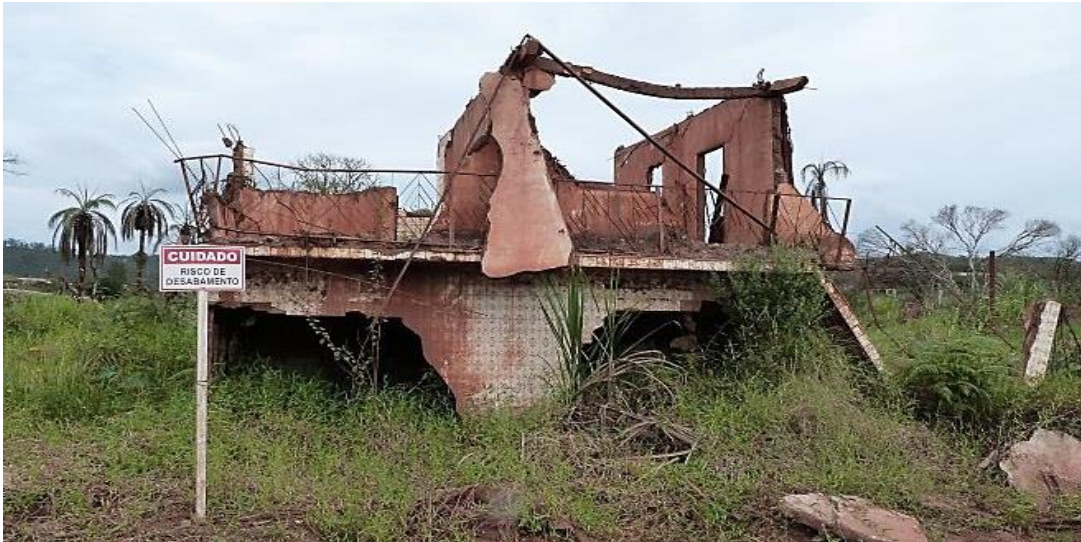
Fotografia 01 - Ruínas da Associação de Moradores do Distrito de Bento Rodrigues, totalmente destruída após a passagem da lama em novembro de 2015. Fonte: (Alunos do curso de Engenharia Ambiental/USP, 2016).

Neste contexto, um dos resíduos sólidos característico desse desastre é o Resíduo da Construção Civil - RCC, uma vez o subdistrito era predominantemente residencial. Guerra (2009) diz que em áreas com elevado desenvolvimento urbano a geração média de RCC é de 1,5 toneladas por metro quadrado construído, já em áreas residenciais essa média é de 0,75 toneladas por metro quadrado construído. Um exemplo para fins comparativos é com o Terremoto da Zona do Café, ocorrido na Colômbia em 1999, que gerou 3.000.000 de metros cúbicos de RCC e 900.000 metros cúbicos para a reconstrução dessa região. No caso das áreas afetadas, não existe ainda

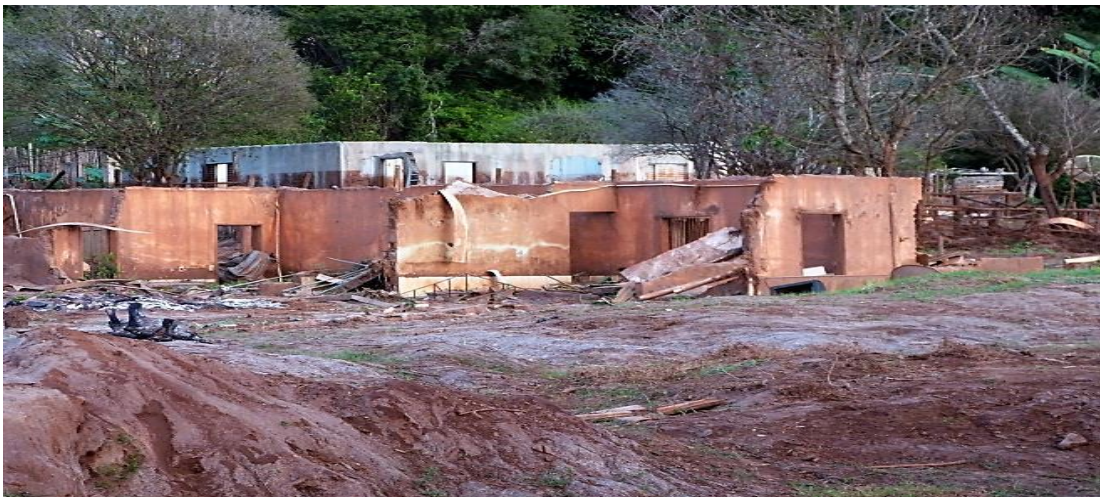
Fotografia 02 - Ruínas da Escola Estadual do Distrito de Bento Rodrigues, destruída após passagem da lama em novembro de 2015. Fonte: (Alunos do curso de Engenharia Ambiental/USP, 2016).

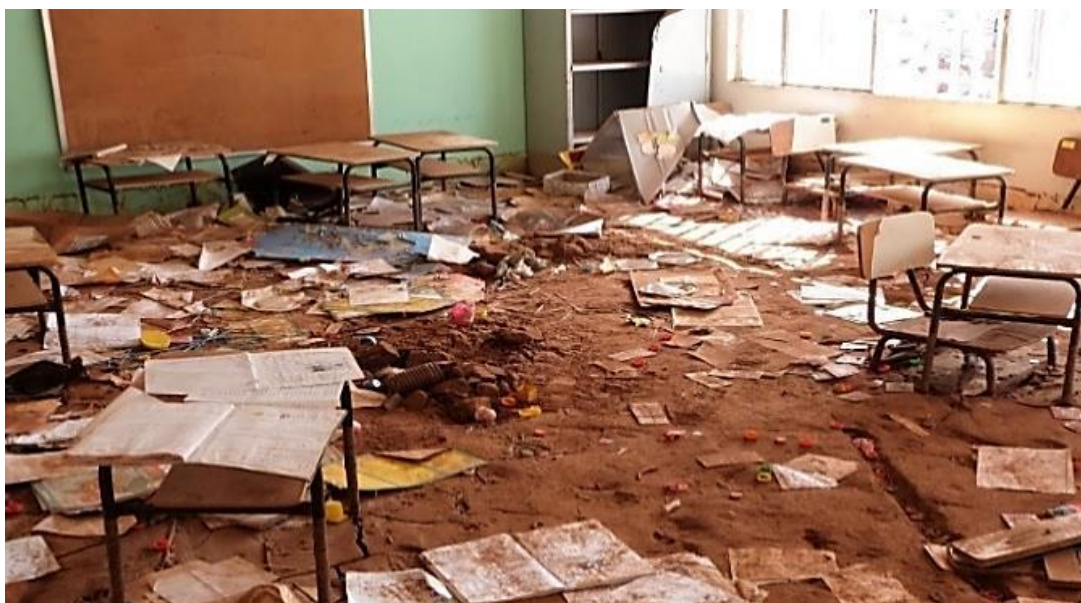
Fotografia 03 – Materiais escolares que estavam presentes em sala de aula, e que foram misturados a lama durante passagem da mesma no Distrito de Paracatu de Baixo. Fonte: (Alunos do curso de Engenharia Ambiental/USP, 2016).

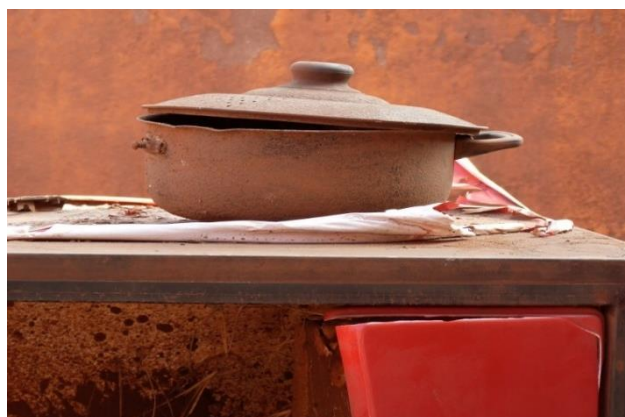
Fotografia 04: Utensílios domésticos que ainda se encontram no Distrito de Bento Rodrigues, após a passagem da lama em novembro de 2015. Fonte: (Foto de Espindola, 2016).

Os resíduos híbridos foram assim denominados justamente por se tratar dos resíduos oriundos do cotidiano das famílias, como utensílios domésticos, material escolar, roupas, álbuns de fotografias, objetos pessoais e outros. Verifica-se que muitos desses materiais não apresentam possibilidades de reciclagem ou reaproveitamento e não expressam valor econômico, mas sim muito valor afetivo, situação que pode ser evidenciada por meio da fotografia dessa sala de aula (Foto 03), com livros, cadernos com registros escolares e pessoais, bem como pelos utensílios utilizados pelos moradores de Bento Rodrigues (Foto 04).

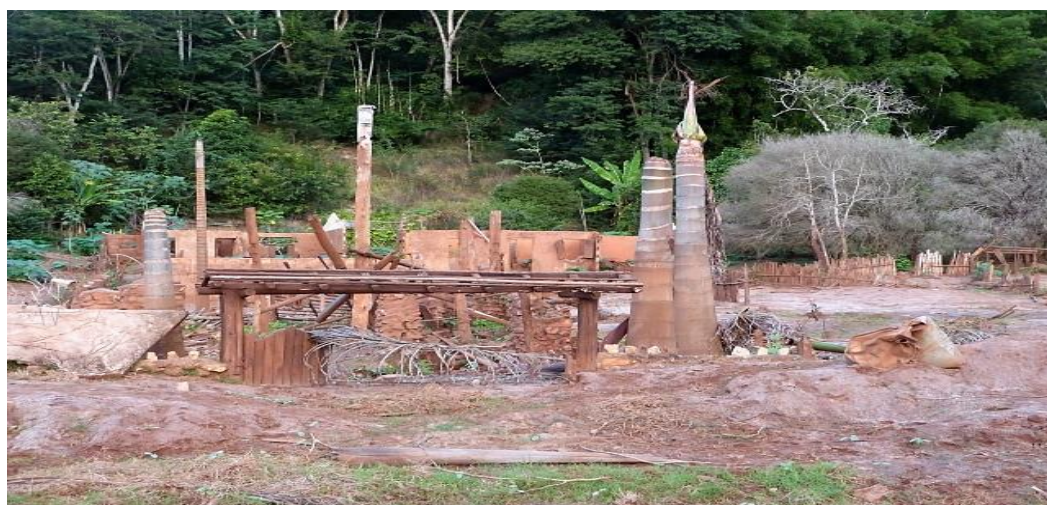
Fotografia 05 - Restos de vegetal em meio a lama, após desastre ocorrido em novembro de 2015. Fonte: (Alunos do curso de Engenharia Ambiental/USP, 2016).

As fotografias 05 e 06 exemplificam essa classificação de resíduos.

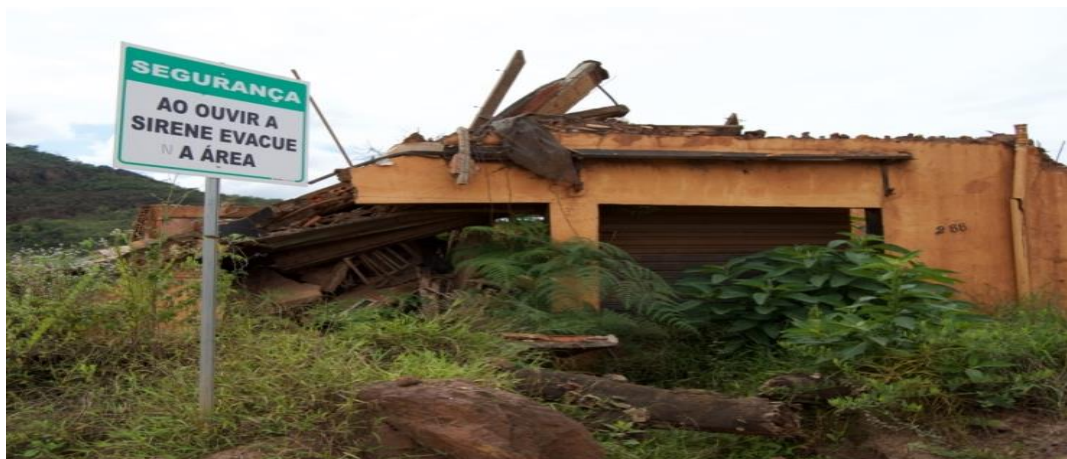
Fotografia 06 - Restos de vegetação em meio a lama, após desastre ocorrido em novembro de 2015.
Fonte: (Alunos do curso de Engenharia Ambiental/USP, 2016).

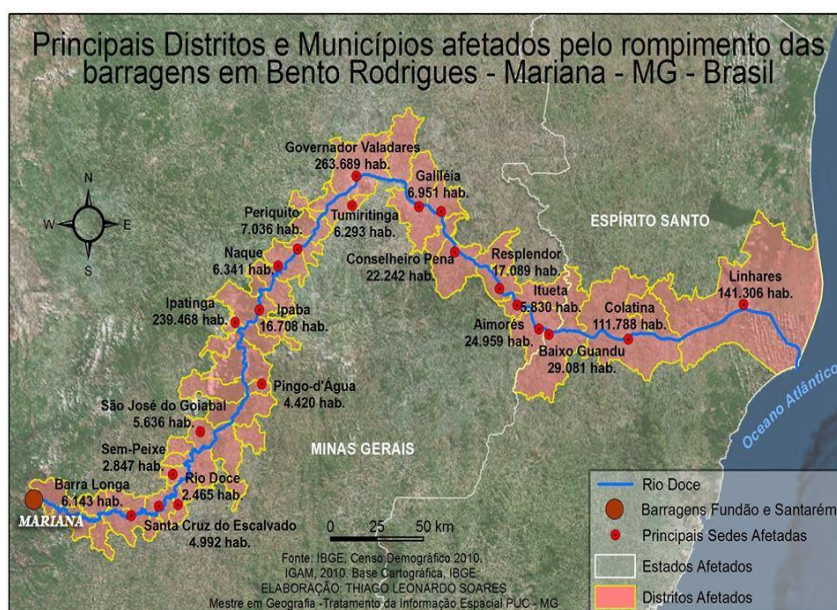
Figura 10: Caminho percorrido pela lama após rompimento da Barragem do Fundão

Importante destacar que tais impactos estão atrelados às características químicas e físicas do rejeito da barragem e ainda das condições do solo e das atividades econômicas desenvolvidas ao longo do vale do rio Doce e seus afluentes, uma vez que a extensão alcançou outros diversos solos, como demonstra o percurso da lama (Figura 10) (IBAMA, 2015).

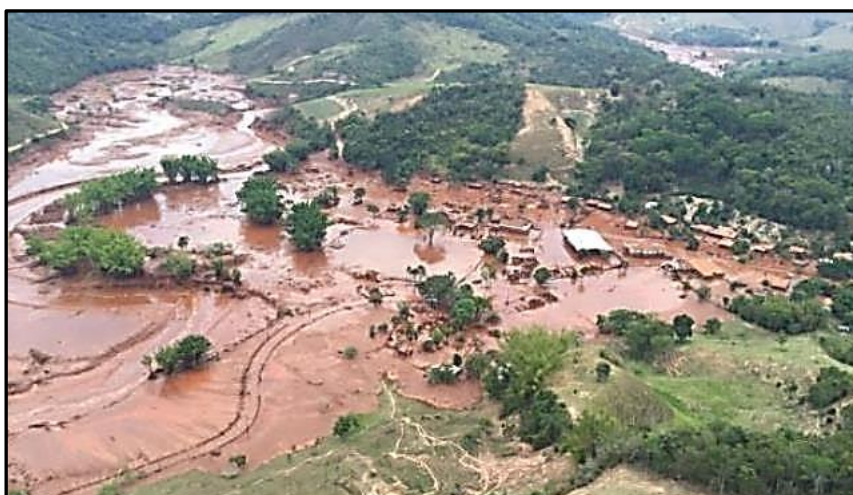
Figura 11 - Região de Paracatu de Baixo, após passagem da lama

O impacto mais imediato do rompimento da barragem foi a total destruição da paisagem, que foi coberta por uma camada de lama espessa na região de Bento Rodrigues e Paracatu de Baixo e um pouco mais delgada ao longo das margens do rio Doce (Figura 11) (MANENTI, 2015).
