**INTEGRIDADE DO ESMALTE DENTÁRIO APÓS
DESCOLAGEM DE
BRÁQUETES ORTODÔNTICOS: REVISÃO DE
LITERATURA**

Trabalho de Conclusão de Curso
apresentado à Universidade De São Paulo
como parte das exigências para a obtenção
do título de Cirurgiã- Dentista.

Área de concentração: Ortodontia Preventiva

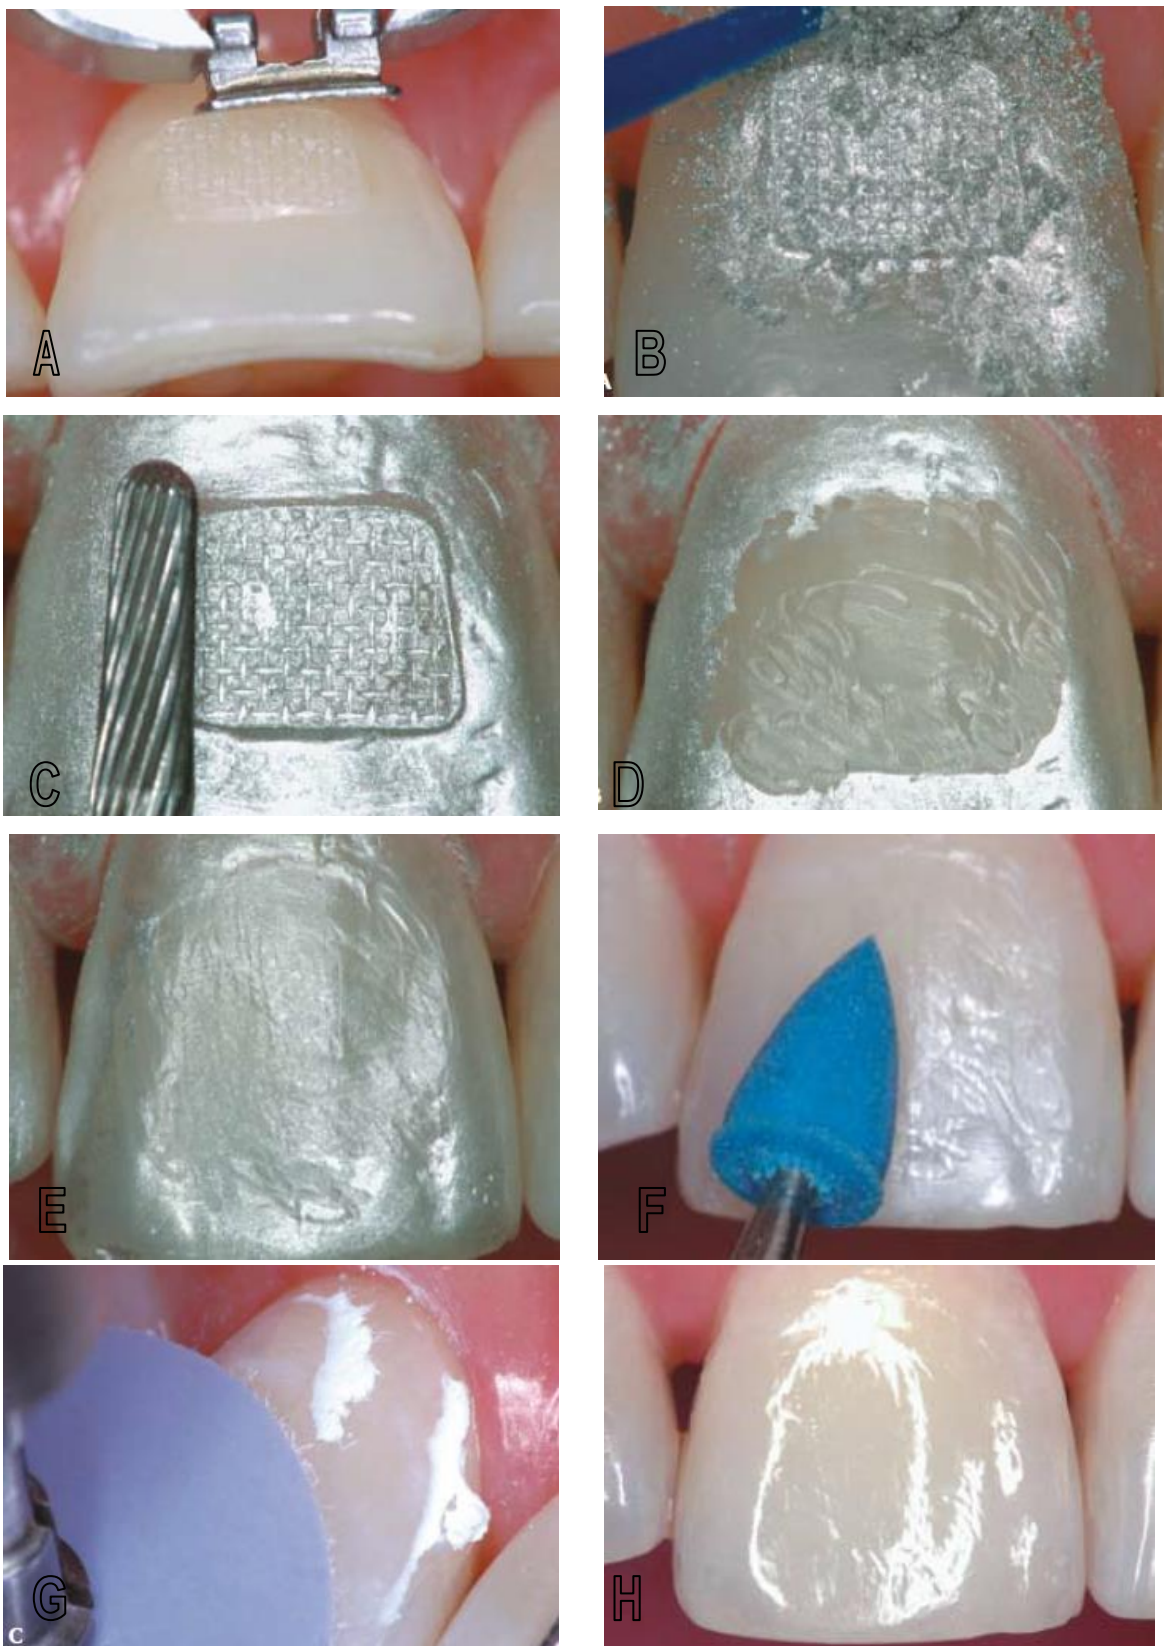
Figura 1- A- Remoção do bráquete com o alicate removedor. B- Aplicação e identificação da resina remanescente após a aplicação da purpurina de prata, C e D- Remoção compósito remanescente com multilaminada. E – Reaplicação da purpurina de prata. F e G – Utilização de borrachas e discos abrasivos para o polimento final. H – Aspecto final do esmalte dentário após protocolo sugerido. (Fonte: Fonseca et al. 2004).

Fonseca *et al.* (2004) sugeriram um protocolo de remoção do bráquete ortodôntico mais simples e eficiente. Em seu trabalho, inicialmente adaptaram um alicate removedor de bráquetes às aletas superiores e inferiores de modo que deformasse a estrutura do bráquete e grande parte da resina continuasse junto ao esmalte dentário. Para remoção do remanescente resinoso preconizaram o uso de brocas multilaminadas (12 lâminas) em alta rotação, buscando desgastar somente o possível local onde os bráquetes foram posicionados. Após essa remoção aconselharam secar o elemento com seringa tríplice e em seguida com um “microbrush” espalharam purpurina de prata, isoladamente em cada elemento objetivando identificar a existência de compósito remanescente. Nesses pontos evidenciados, passa-se cautelosamente a broca multilaminada de baixa rotação, para complementar a remoção. Em caso de dúvidas se todo remanescente foi removido, aconselharam a reaplicação da purpurina de prata com auxílio de um microscópio clínico ou lentes para microfotografias. Para finalizar, poliram a superfície de esmalte com discos abrasivos e borrachas de polimento. Concluíram ser possível remover seletivamente os compósitos com menor dano à estrutura dentária.

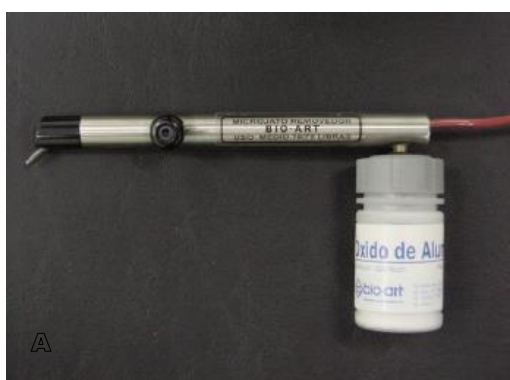
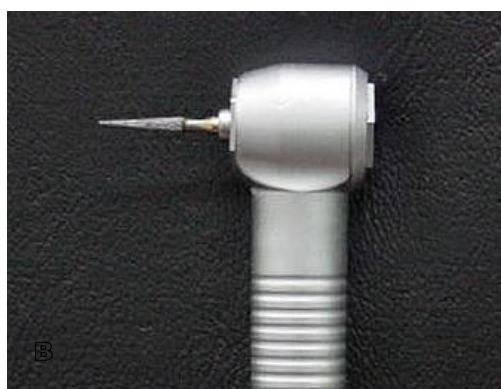
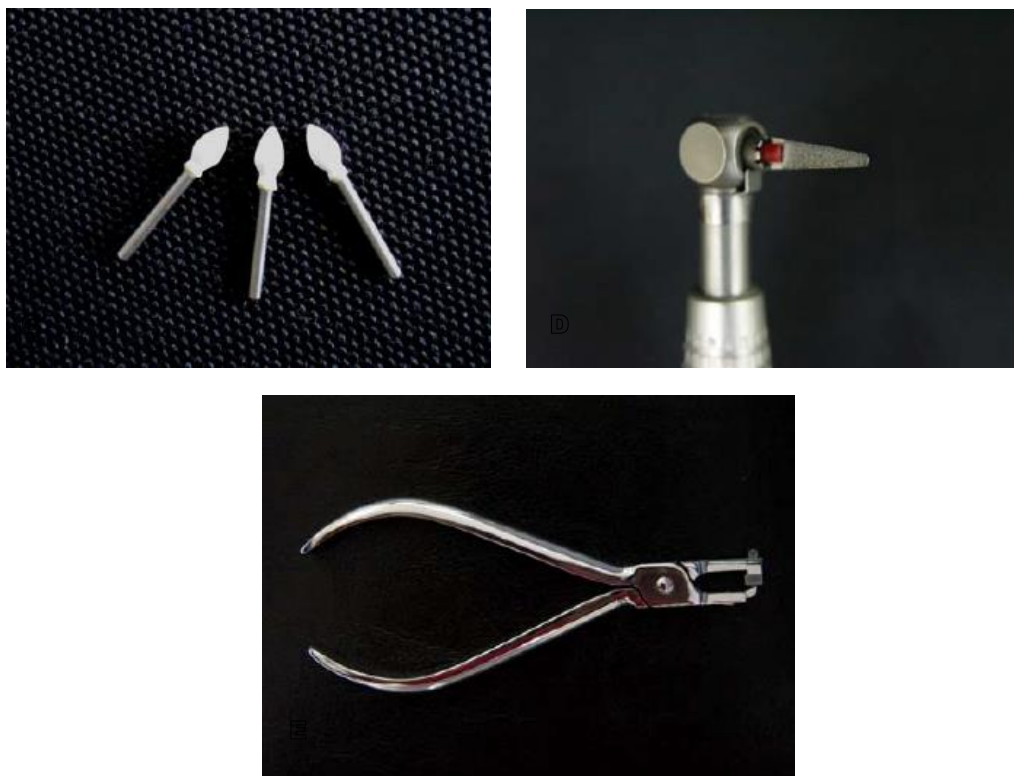
Figura 2– Métodos usados para remoção do compósito residual. A- Dispositivo para jateamento com óxido de alumínio. B- Broca de carboneto de tungstênio adaptado a alta rotação. C- Ponta de óxido de alumínio (Shofu). D- Sistema Profin com ponta diamantada. E- Alicate removedor de resina. (Fonte: Tavares, 2006).

Tavares (2006), comparou *in vitro* a eficiência de 5 diferentes métodos de remoção do compósito remanescente. Utilizou 50 terceiros molares, separados em 5 grupos (n=10): jato de óxido de alumínio (grupo 1); ponta de carboneto de tungstênio multilaminada 30 lâminas (grupo 2); ponta de óxido de alumínio (Shofu) (grupo 3); sistema Profin (grupo 4) e alicate removedor de resina (grupo 5). Após a remoção do compósito dos elementos foi feito polimento com taças de borracha e pedra pomes. Concluiu que o método do alicate removedor de resina foi o que apontou melhores resultados¹² e que a remoção do remanescente resinoso, com broca de carboneto de tungstênio (30 lâminas) e com ponta de óxido de alumínio (Shofu), em alta rotação, apontaram os maiores valores de rugosidade.

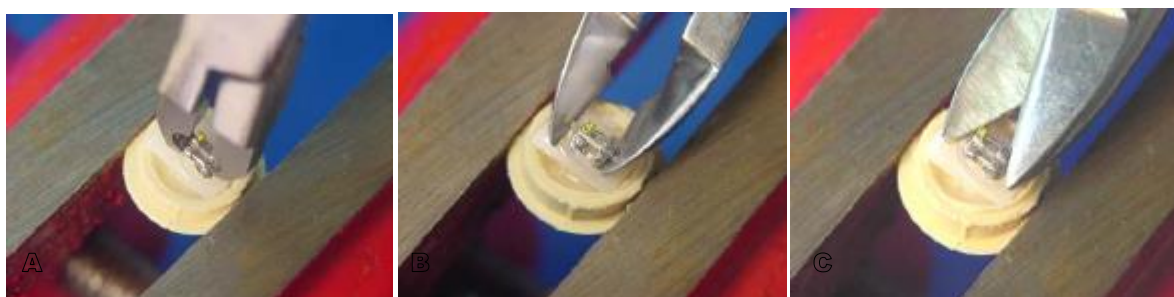
Figura 3 – Técnicas utilizadas para remoção do bráquete ortodôntico. A- Alicate Tip-Edge removedor de bráquete. B- Alicate de corte de amarrilho. C- Tesoura para ouro. (Fonte: Freitas, 2007).

Freitas (2007), avaliou a superfície de esmalte posteriormente à descolagem de bráquetes, utilizando 3 métodos para remoção de compósitos. Foi empregado 60 elementos bovinos distribuídos em 3 grupos (n=20), de acordo com a técnica de descolagem empregada: Grupo 1 – alicate Tip-Edge; Grupo 2 – alicate corte de amarrilho; e Grupo 3 – tesoura para ouro. Em seguida, cada elemento foi verificado em lupa estereoscópica (Leica MZ6), com 40 vezes de aumento para analisar se ocorreu alguma lesão em esmalte. As faces foram coradas com corante Caries Detector (Kurakay) e os resultados qualificados com Programa UTHSCSA Image Tool observando-se que todos os métodos deixaram remanescente resinoso no esmalte dentário, entretanto a técnica com alicate Tip-Edge foi a mais eficaz na remoção e não ocasionou qualquer lesão à estrutura dental.

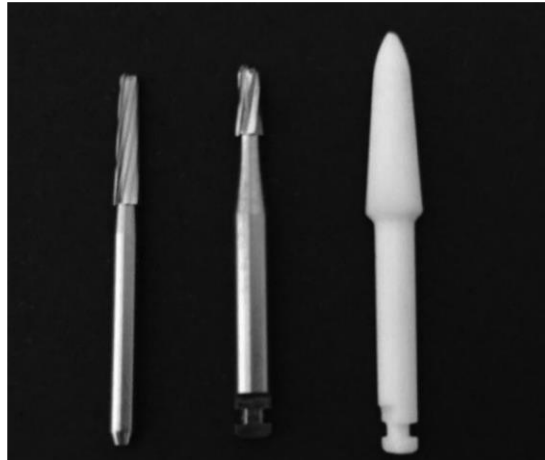
Figura 21- Brocas usadas para remoção do compósito remanescente. (Fonte: Claudino *et al.* 2018).

Claudino *et al.* (2018), compararam por meio de microscopia eletrônica de varredura várias técnicas para remover restos de adesivos após a remoção do bráquete ortodôntico. Pré-molares de humanos foram usados para o estudo, depois de preparado o esmalte e colados os bráquetes, estes foram removidos com alicates e divididos em grupos de acordo com protocolo utilizado: broca multi-laminada de baixa velocidade, broca multi-laminada de alta velocidade e fibra de vidro de baixa velocidade. Logo após, os pré-molares foram sujeitos à microscopia eletrônica de varredura constatando que a remoção mais efetiva foi a feita com broca de carboneto de tungstênio em alta rotação e a broca de fibra de vidro se mostrou ineficiente devido a quantidade de restos adesivos deixados no esmalte. Concluíram ainda que todos métodos usados neste estudos foram ineficientes para remoção total dos remanescentes de compósitos no esmalte dental.
