**UNIVERSIDADE DE SÃO PAULO  
FACULDADE DE FILOSOFIA, LETRAS E CIÊNCIAS HUMANAS  
DEPARTAMENTO DE GEOGRAFIA**

**CONTAMINAÇÃO DE SOLOS URBANOS:  
O CASO DO SHOPPING CENTER NORTE NA CIDADE DE SÃO PAULO**

Trabalho de Graduação Individual, apresentado ao Departamento de Geografia, da Faculdade de Filosofia, Letras e Ciências Humanas da Universidade de São Paulo, como requisito para obtenção do título de bacharel em Geografia.

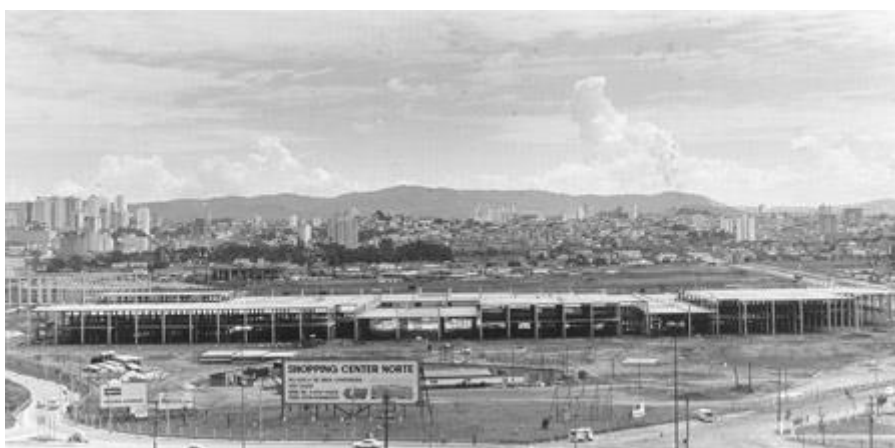
**Figura 2:** O Shopping Center Norte sendo construído. Imagem retirado do blog ZN na Linha. <http://www.znnalinha.com.br/vilaguilherme/html/centernorte.html>

A construção do Shopping foi o momento no qual a várzea passou a ser ocupada de maneira “grandiosa” (Figura 3), tratava-se de um grande empreendimento em um espaço até então sem perspectivas para tal tipo de construção (ANEXO 11)

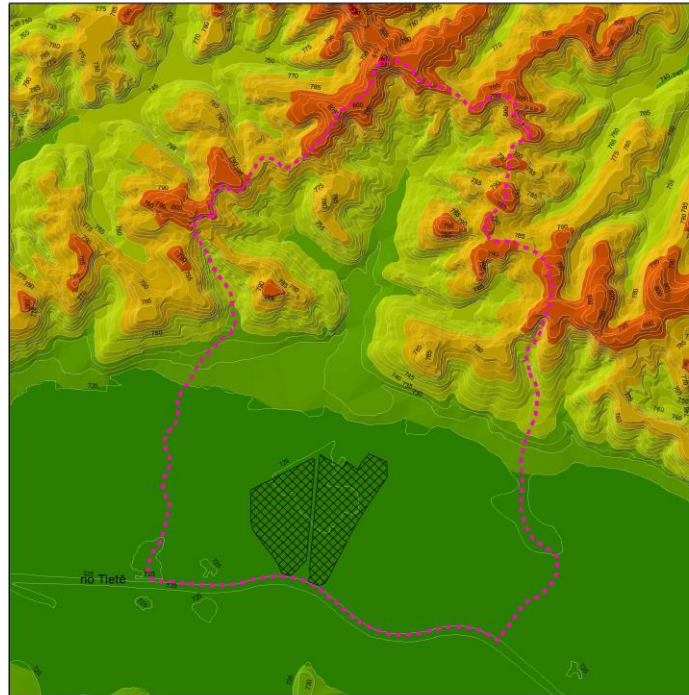
Mapa hipsométrico e modelo de elevação do terreno

Hipsometria da área de estudo e arredores

Modelo de elevação do terreno

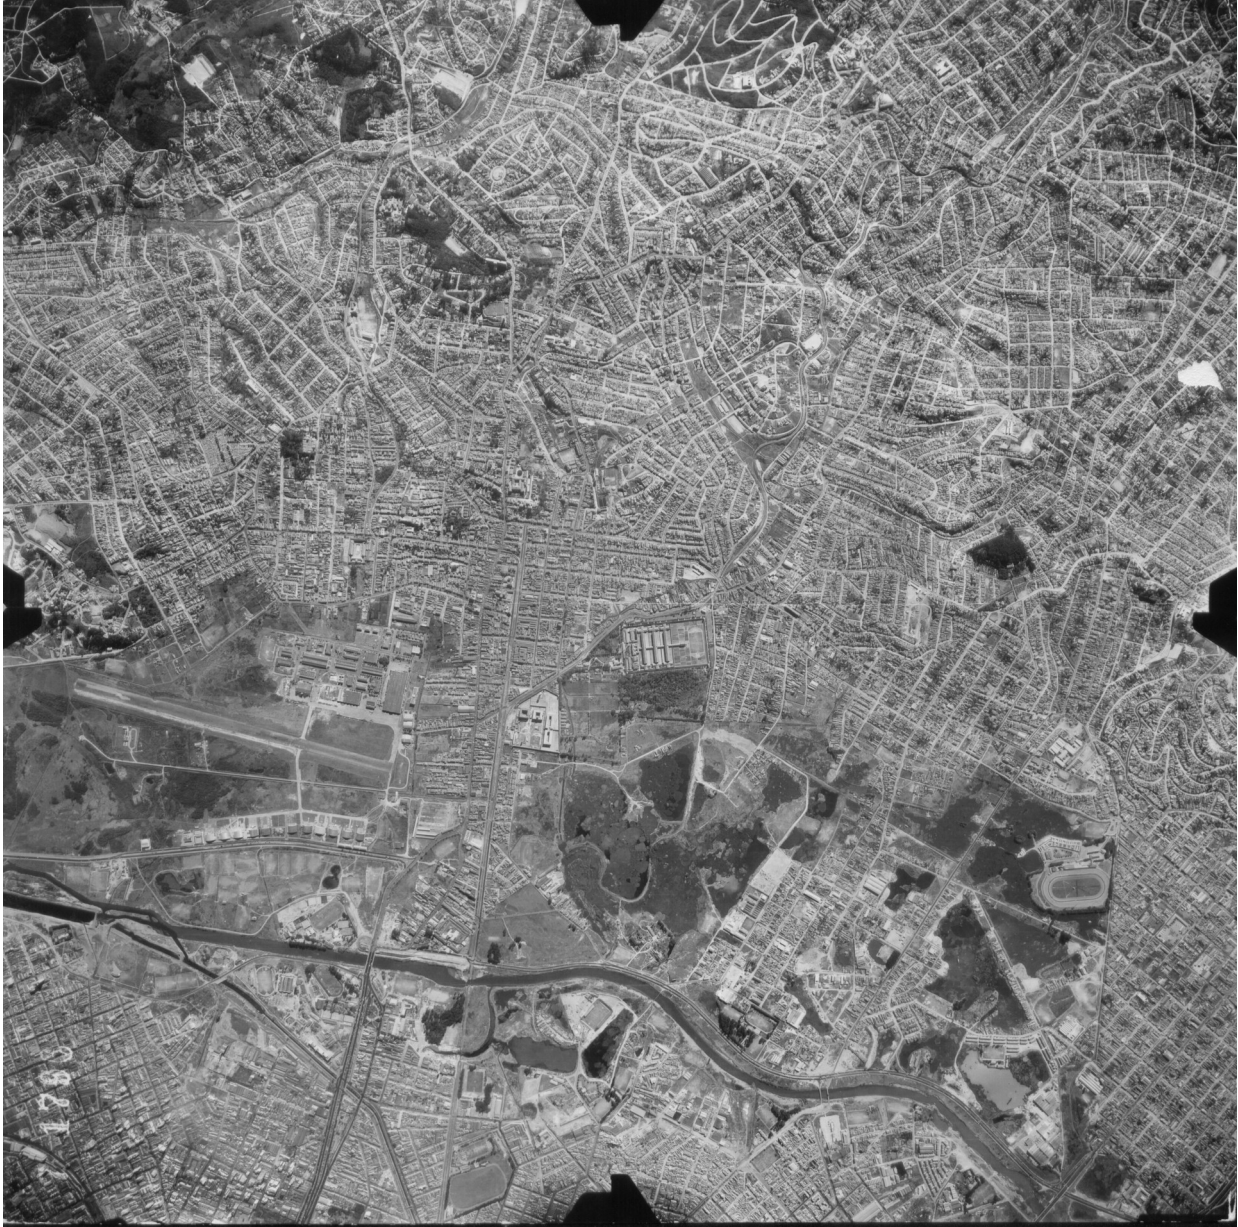
ANEXO 01 – Fotografia aérea de 1952

Fotografia aérea da cidade de São Paulo . ESC -1:25.000 – PMSP/SACS

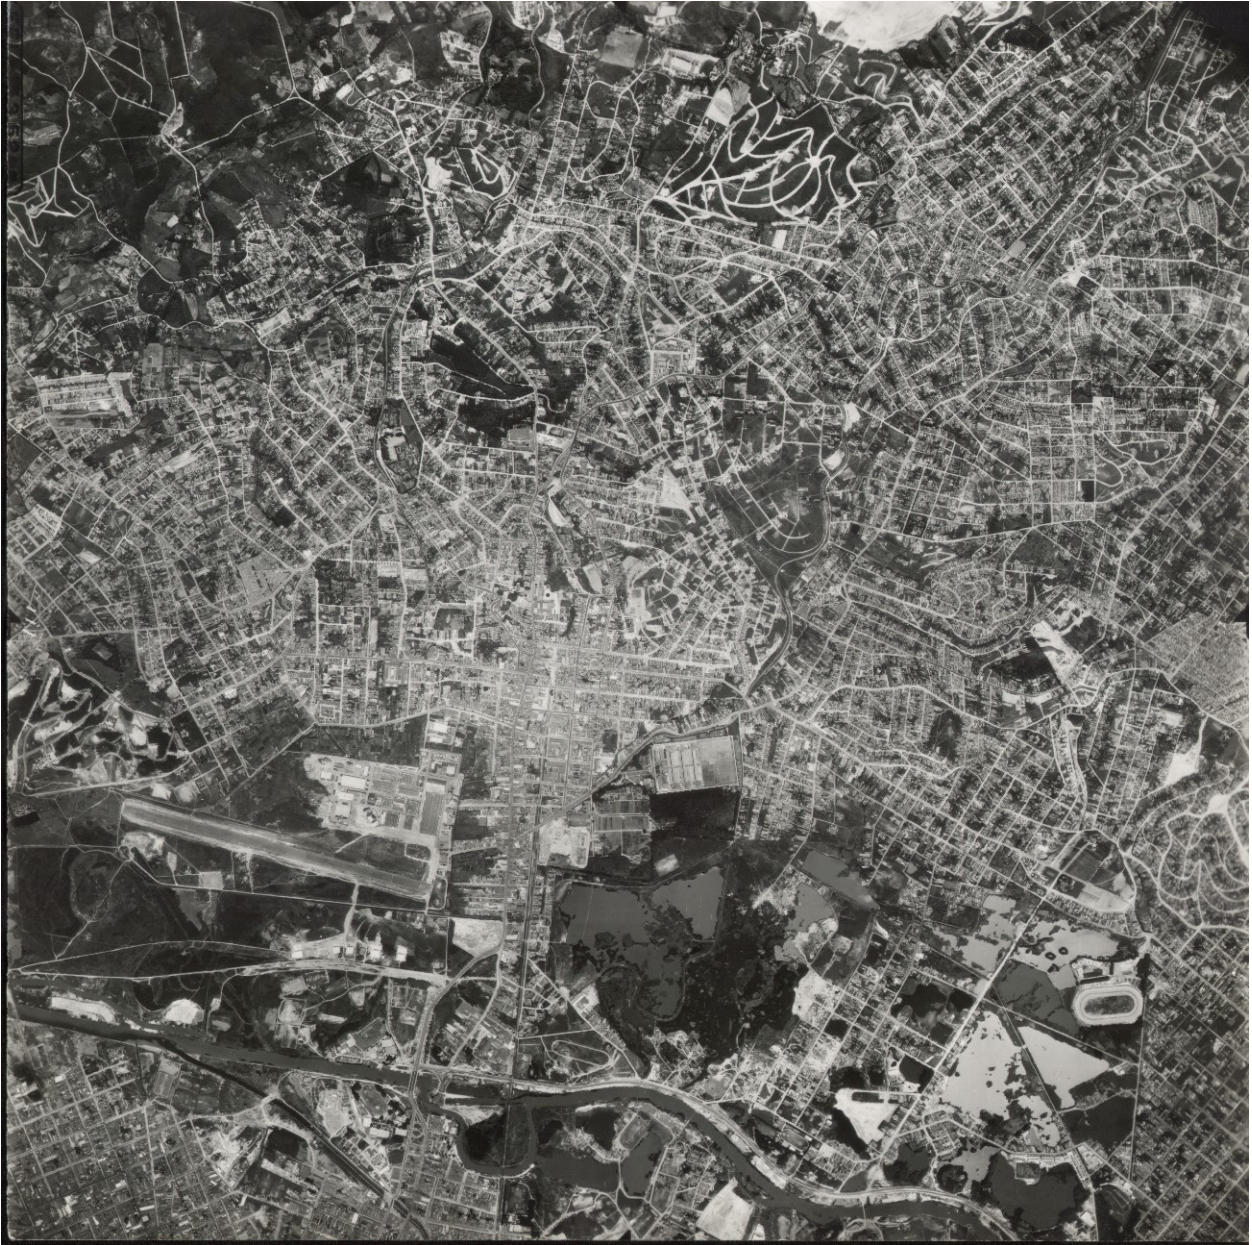
ANEXO 02 – Fotografia aérea de 1964

Fotografia aérea da cidade de São Pulo . ESC -1:25.000 – PMSP/SACS

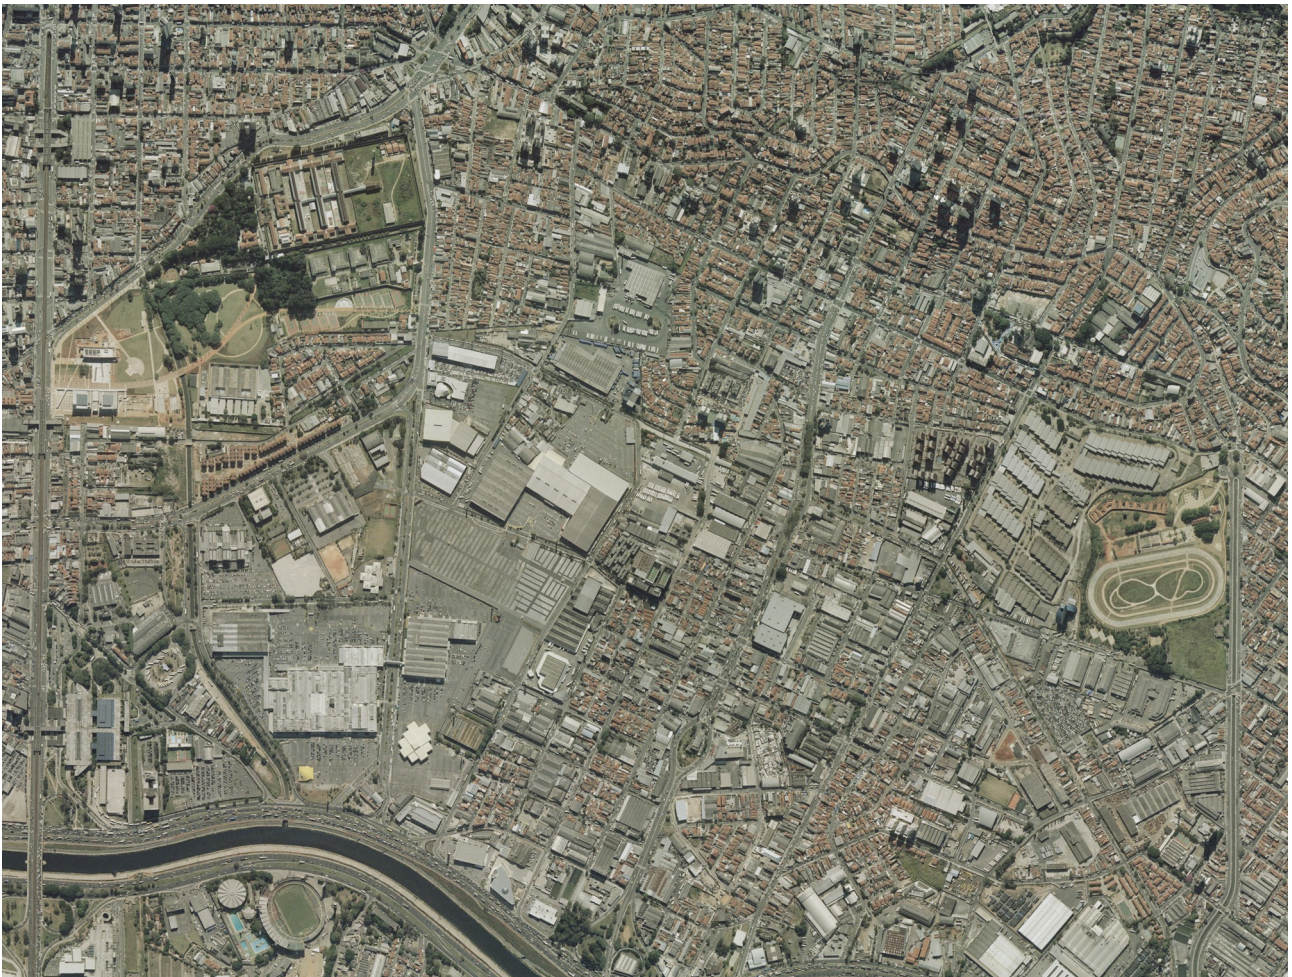
## ANEXO 03 - Otofotografia

Ortofotografia da área de estudo obtida junto ao Laboratório de Aerofotogeografia e Sensoriamento Remoto do Departamento de Geografia da Universidade de São Paulo (LASERE)

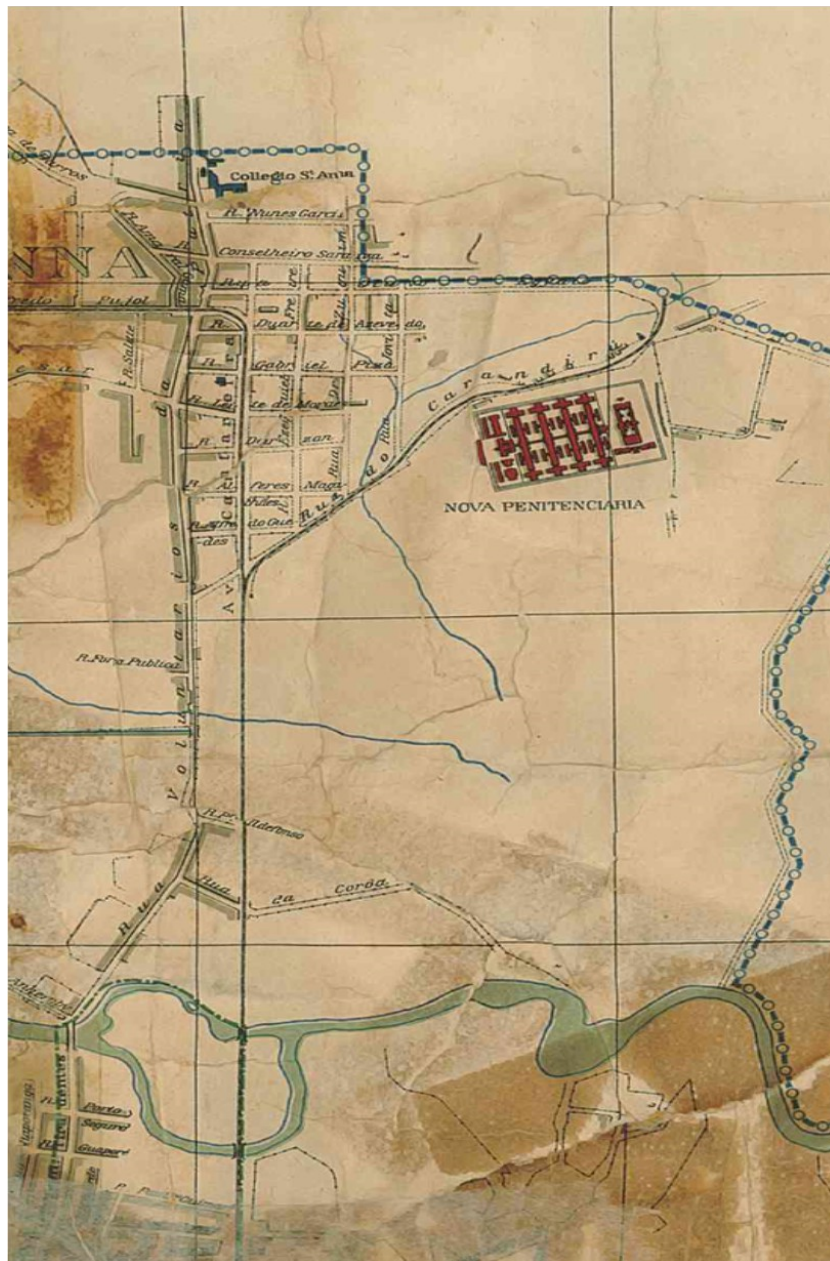
ANEXO 06 – Feições naturais do Rio Tietê

Trecho da planta da cidade de São Paulo elaborada pela Repartição de Águas e Esgotos de São Paulo no ano de 1928

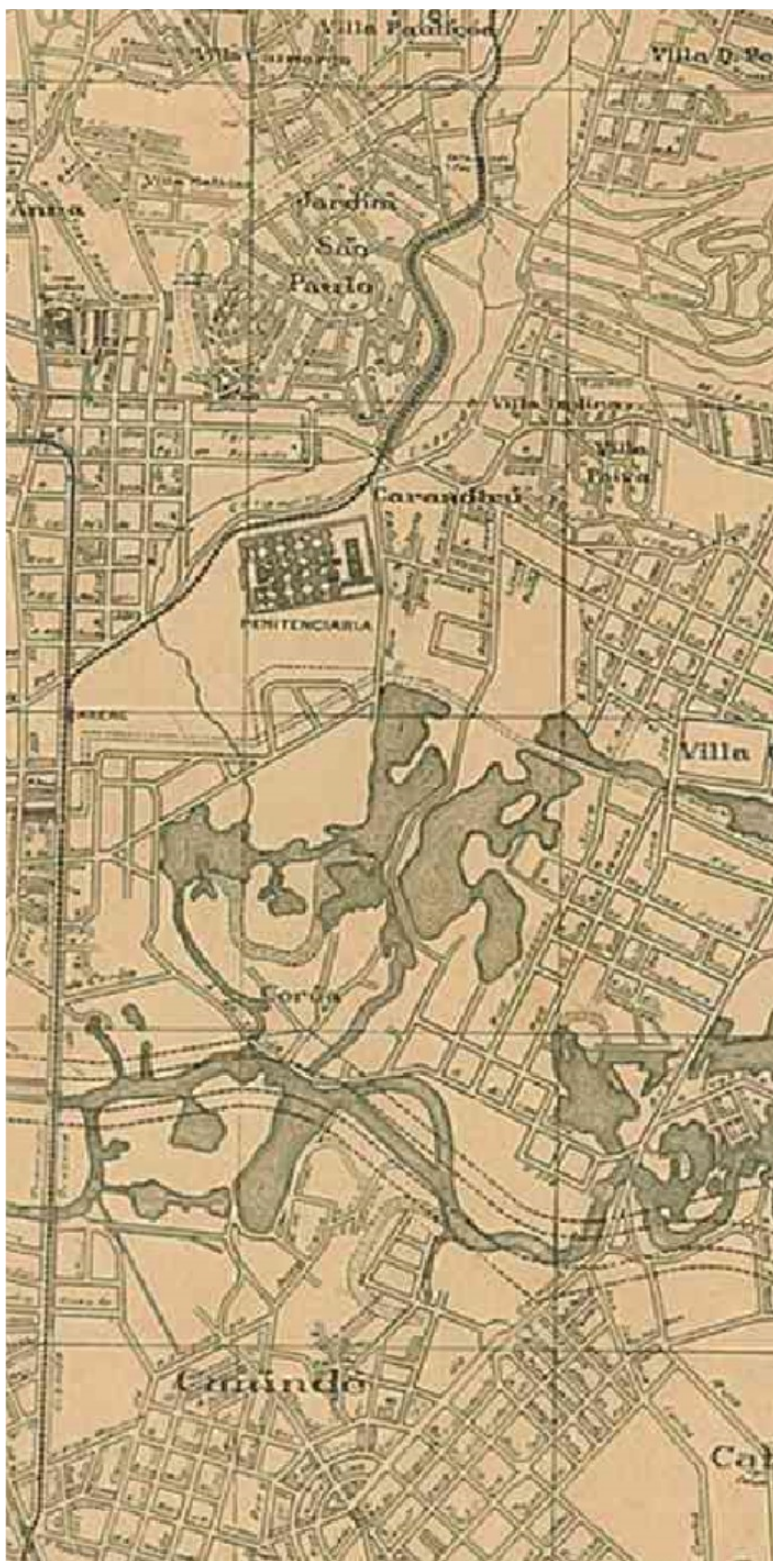
ANEXO 08 - Trecho da planta da cidade de São Paulo de 1943

Planta da cidade de São Paulo elaborada pela Repartição de eletricidade da The São Paulo Tramway Light & Power Con. LTDA. ESC 1:50.000

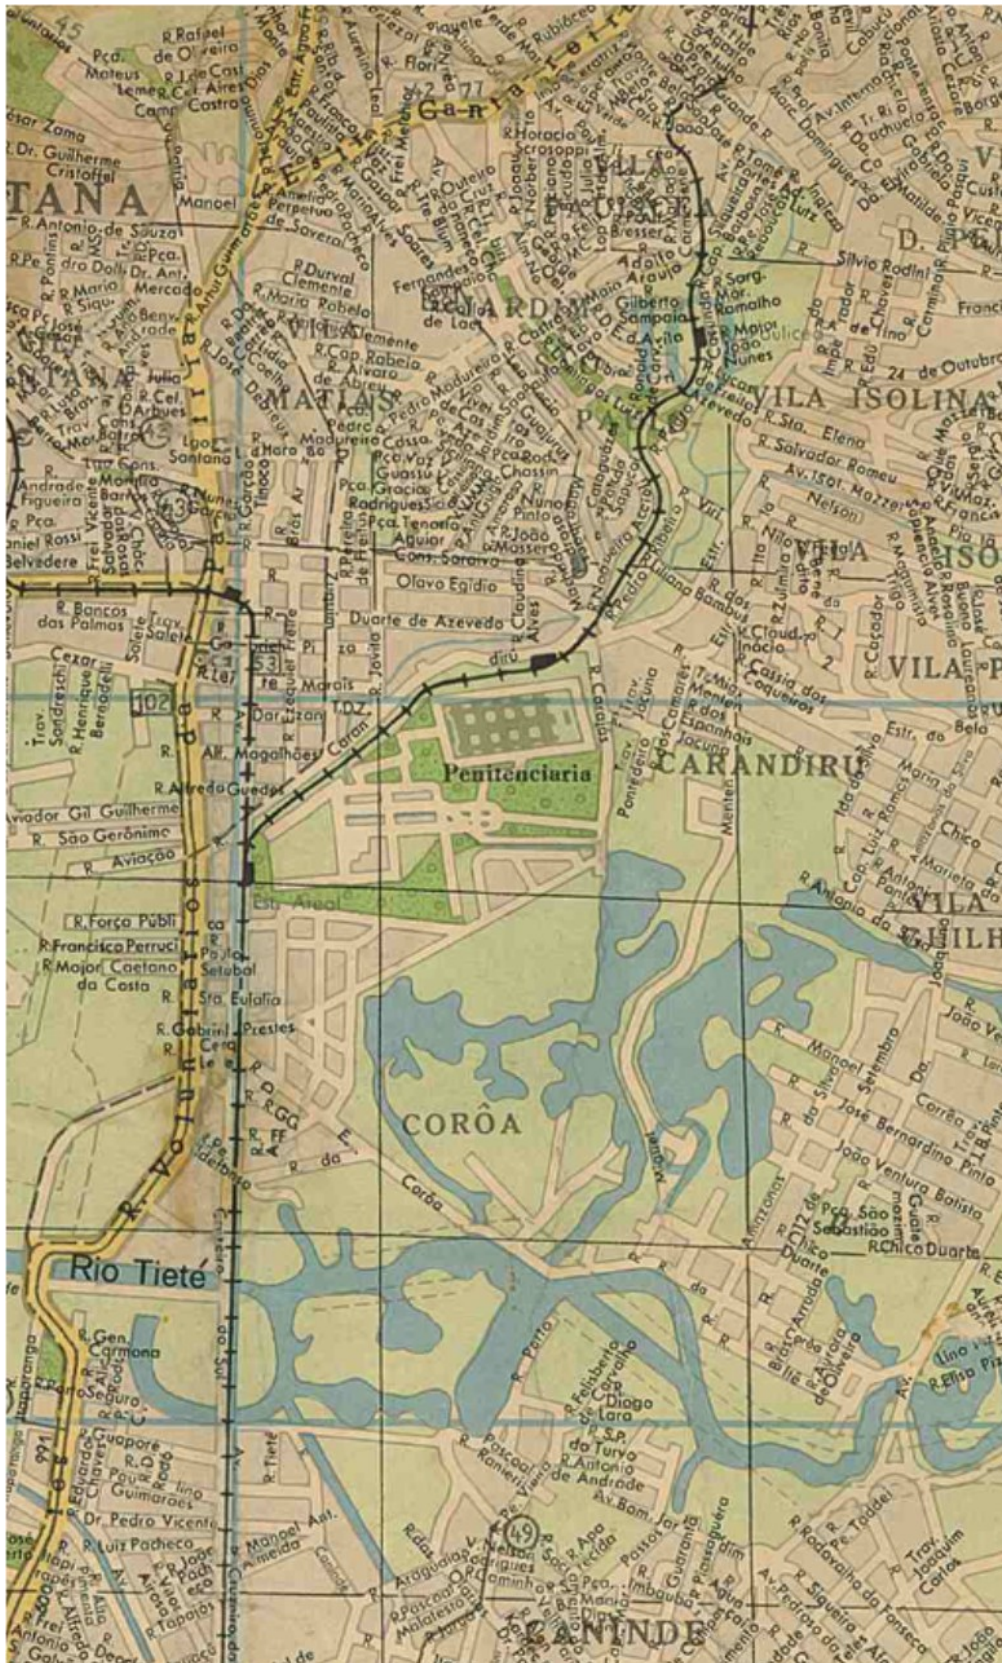
ANEXO 09 – Trecho da planta da cidade de São Paulo de 1951

Planta da Cidade de São Paulo elaborado pela Cia de melhoramento da cidade de São Paulo

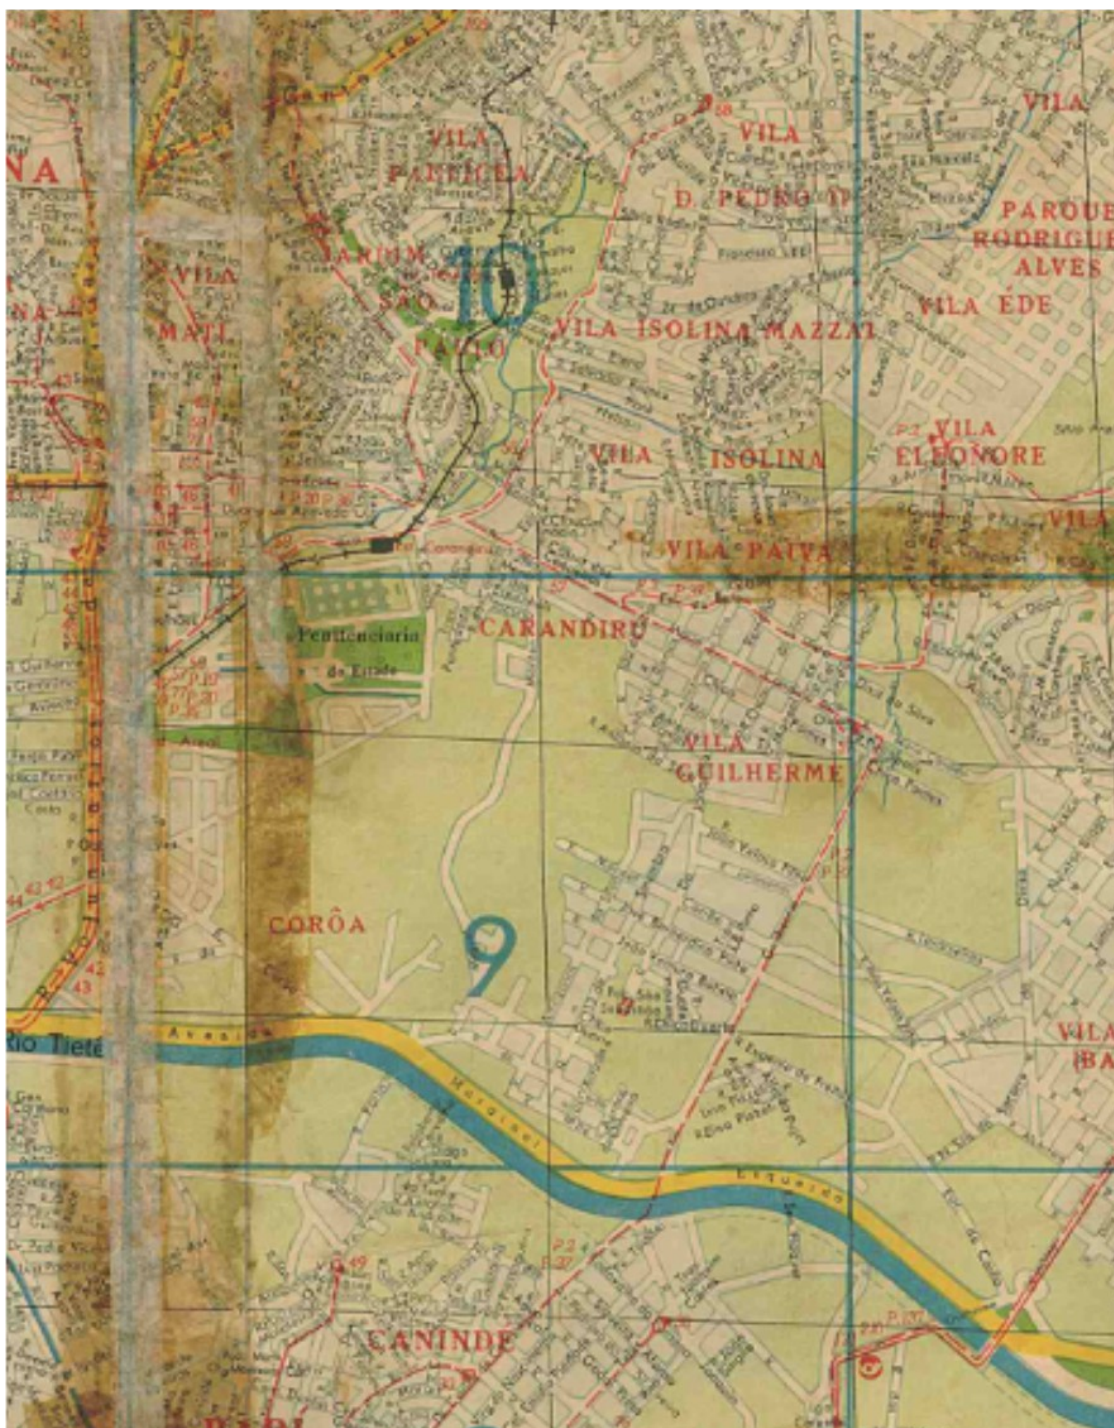
ANEXO 10 – Trecho da planta da cidade de São Paulo de 1952

Planta da Cidade de São Paulo elaborado pela Cia de melhoramento da cidade de São Paulo

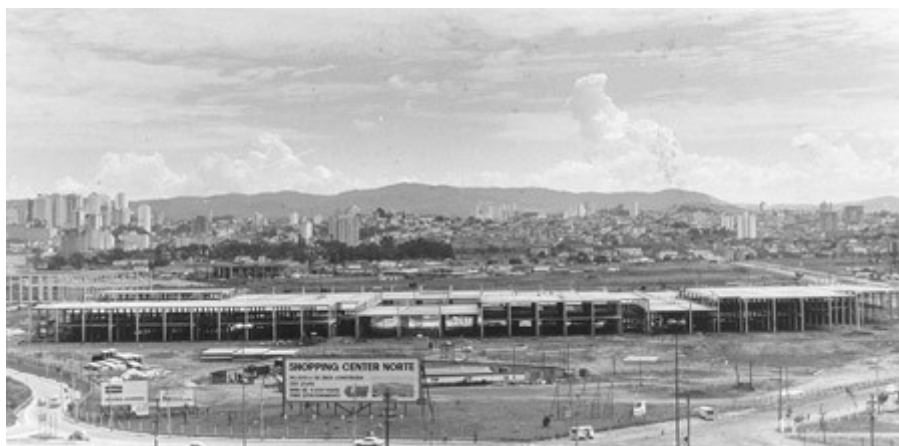
## ANEXO 11 - Construção do Shopping Center Norte

Construção do Shopping. Imagem retirada de  
<<http://www.revistacomuniq.com.br/site/materias/conteudo.php?id=882>> Acessado em 17 de  
março de 2015
